RELATÓRIO DE AVALIAÇÃO INICIAL

SISTEMA DE TRATAMENTO DE ÁGUAS RESIDUAIS DE ALCANENA

JULHO A OUTUBRO 2019

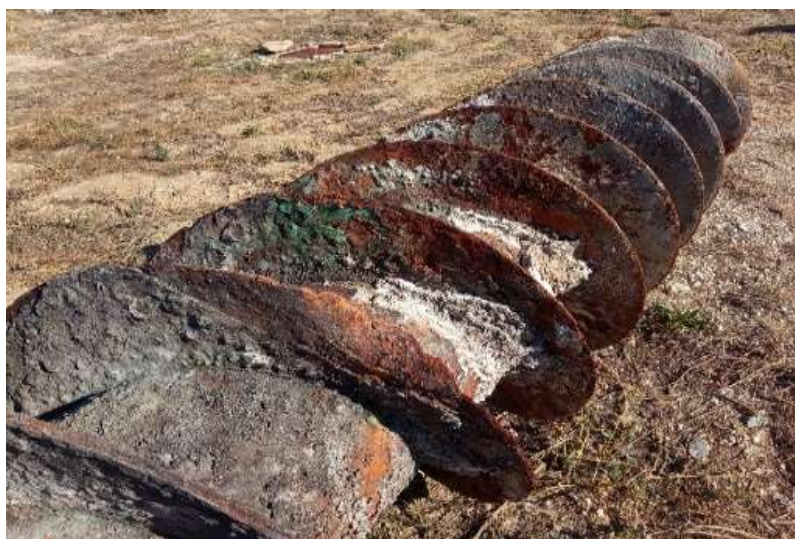
FIGURA 7 – Parafuso de Arquimedes fora de uso

Por outro lado, identificou-se também nestas intervenções, na zona da obra de entrada | elevação inicial, um **Parafuso de Arquimedes**, que apresenta um elevado estado de degradação, que inviabiliza o seu funcionamento, como se ilustra na foto seguinte, tendo atingido o seu fim de vida útil.

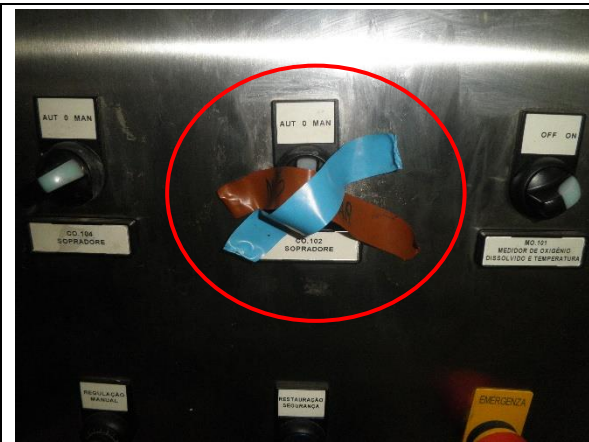
Evidência da deficiente consignação ao equipamento CO102

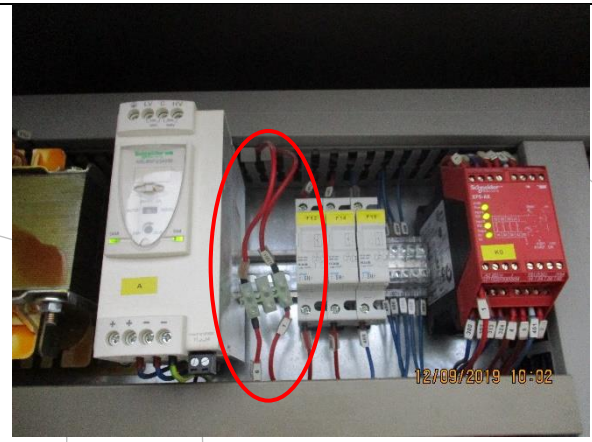
Ausência de proteção diferencial no quadro SB1

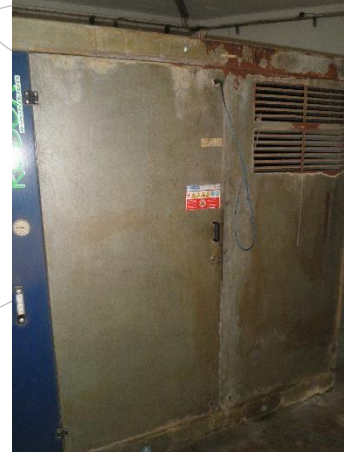
Evidencia de corrosão/oxidação na estrutura do equipamento

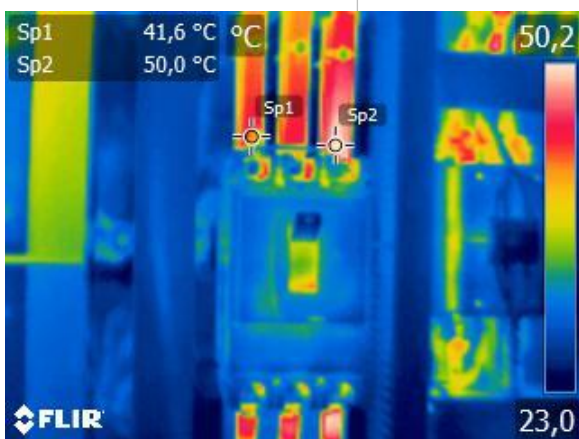
Termograma: Temperatura ligeiramente superior na fase 3. Recomenda-se a limpeza dos contactos e o reaperto das ligações.

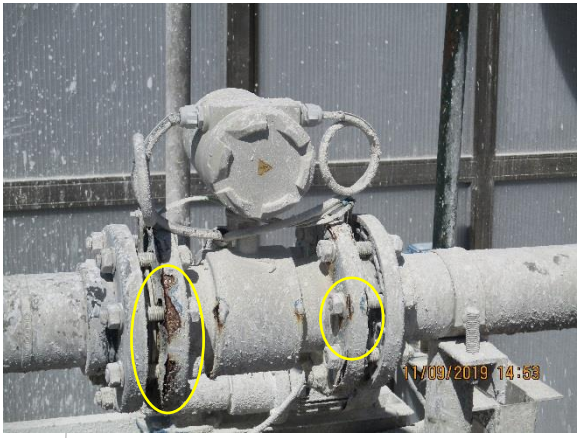
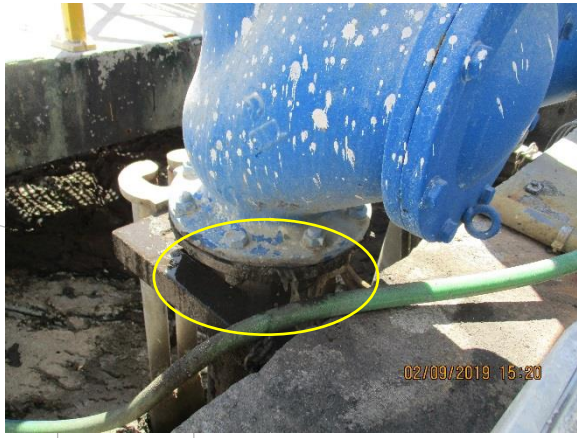
Observamos alguns focos de oxidação e corrosão em tubagens e equipamentos presentes na instalação. Anotamos fuga de efluente na ligação flangeada da válvula antirretorno e em equipamento.

Evidência de corrosão em medidor de caudal.	Evidência de fuga em ligação mecânica.

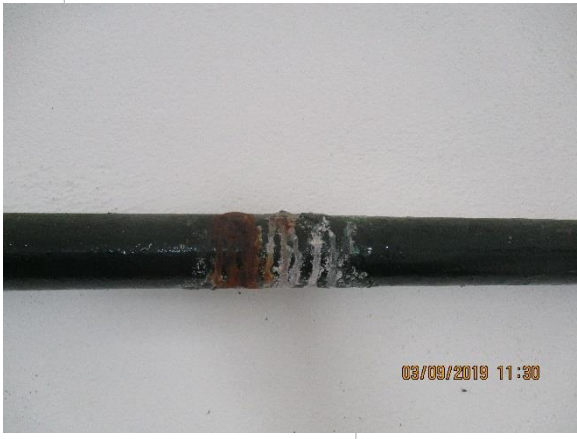
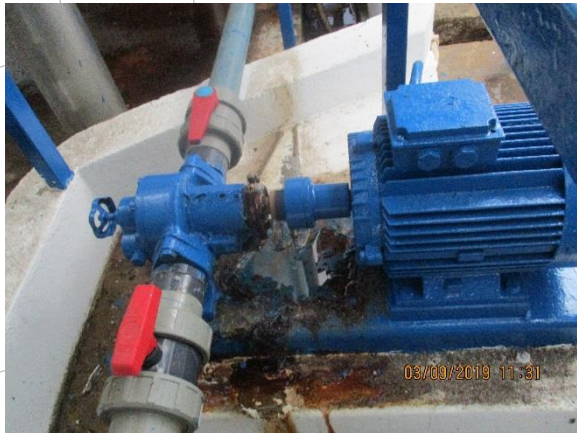
Pormenor de corrosão em tubagem.	Evidência de fuga em equipamento.

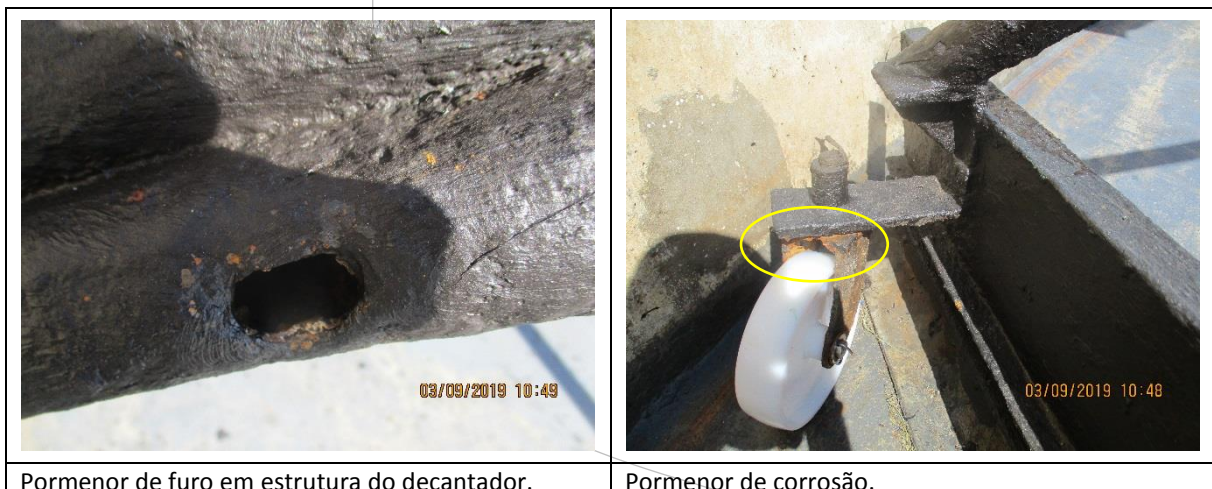
Pormenor de furo em estrutura do decantador.

Pormenor de corrosão.

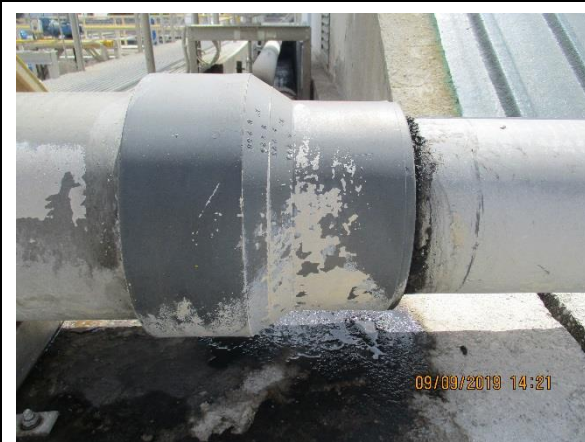
Pormenor de fuga em acessório.

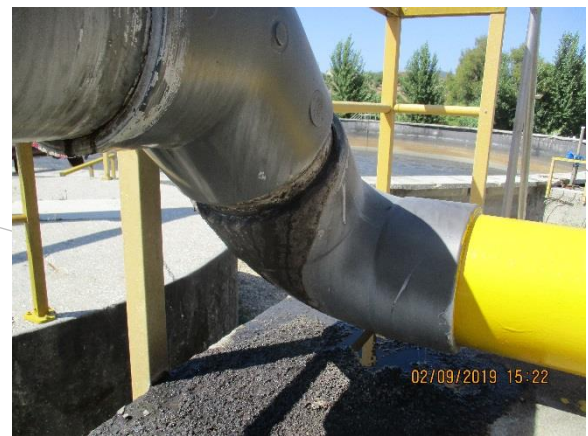
Pormenor de fuga em acessório.

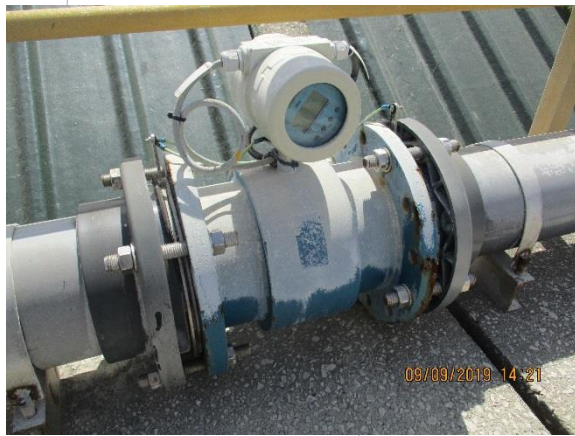
Vista de equipamento com corrosão.

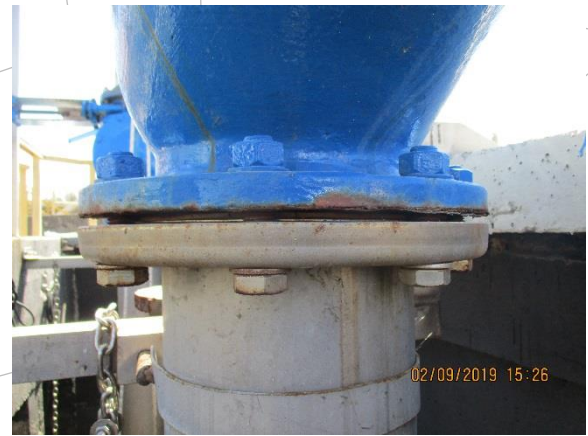
Evidência de corrosão entre metais dissimilares.

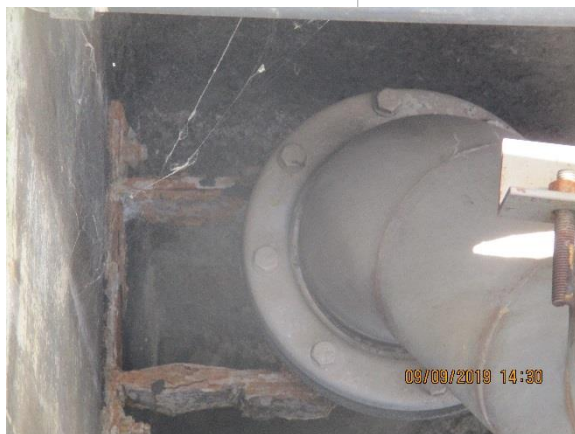
Vista de corrosão em fixações de tubagem.

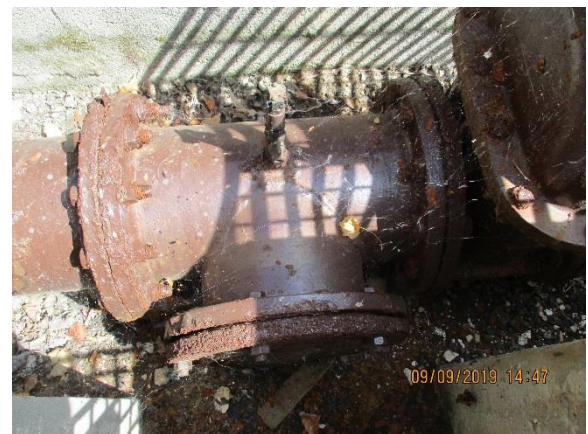
Vista de acessórios e elementos de ligação com corrosão.

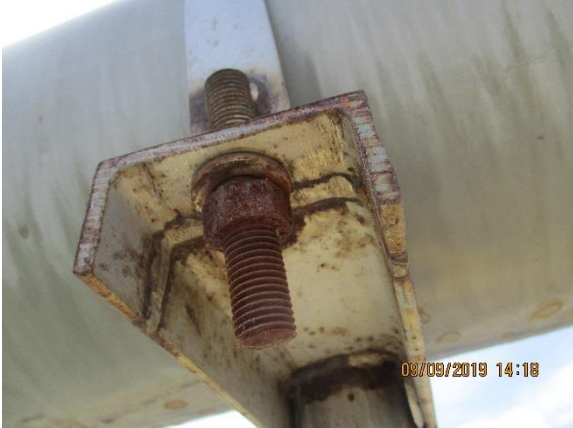
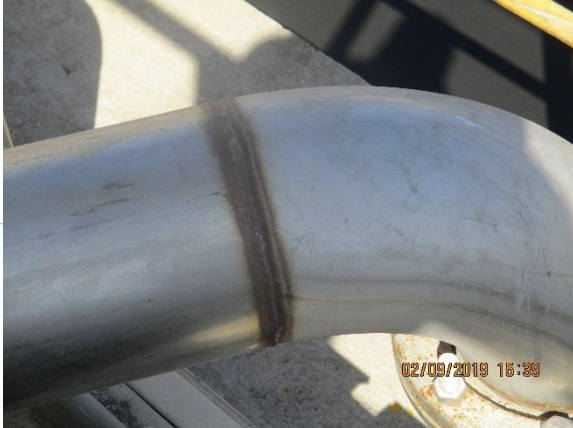
<p>02/09/2019 15:39</p>
<p>Pormenor de elementos de ligação mecânica com corrosão.</p>	<p>Vista de anomalia em cordão de soldadura.</p>

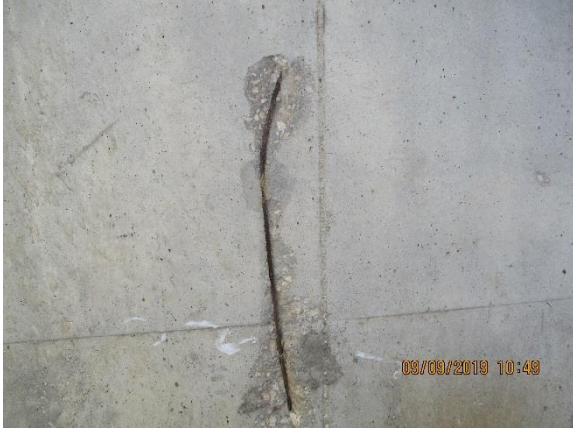
<p>09/09/2019 10:49</p>
<p>Pormenor de delaminação do betão, com armadura exposta com corrosão.</p>	<p>Vista de delaminação do betão, com armadura exposta com corrosão.</p>

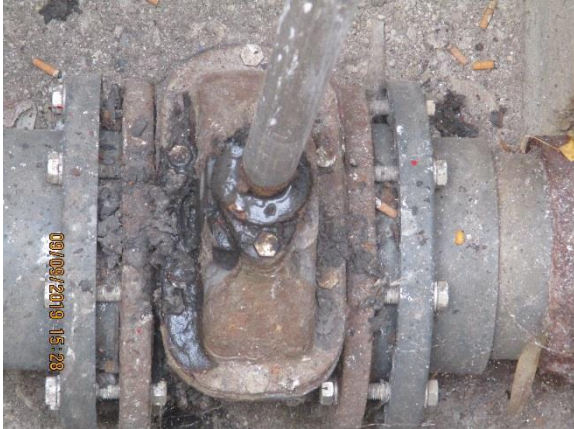
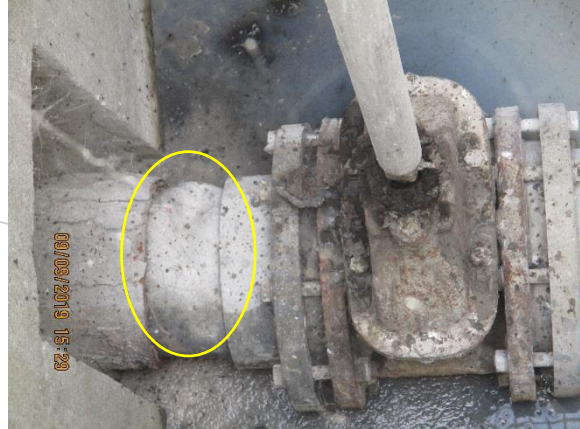
<p>09/09/2019 15:28</p>
<p>Vista de válvula com fuga pelo fuso e oxidação.</p>	<p>Vista de deformação em tubagem.</p>

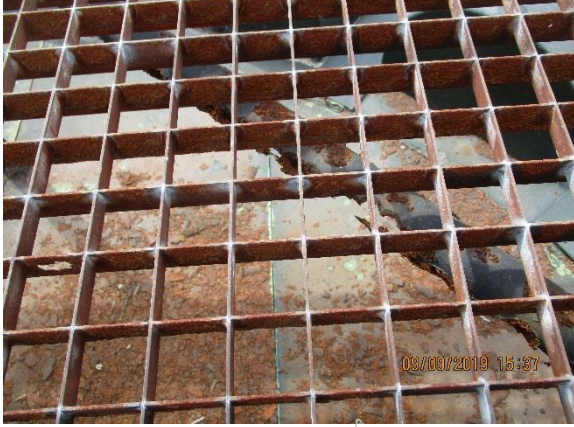
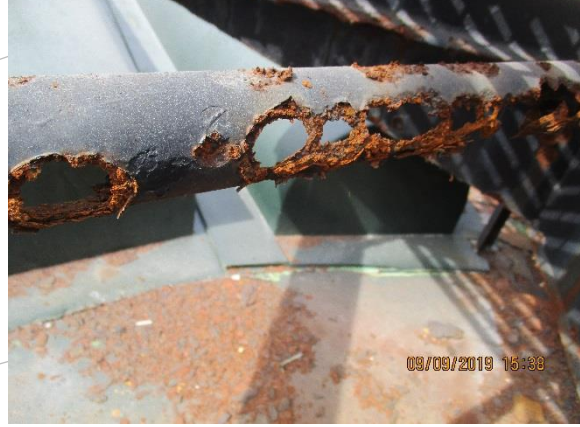
<p>09/09/2019 15:38</p>
<p>Vista de corrosão em grelha de pavimento e estrutura tubular.</p>	<p>Pormenor de corrosão em estrutura tubular, com perda de material.</p>

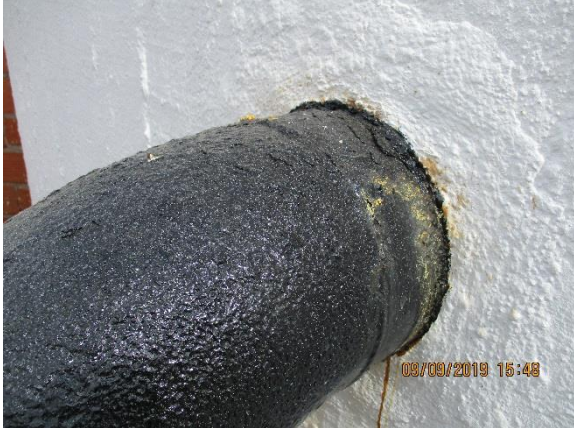
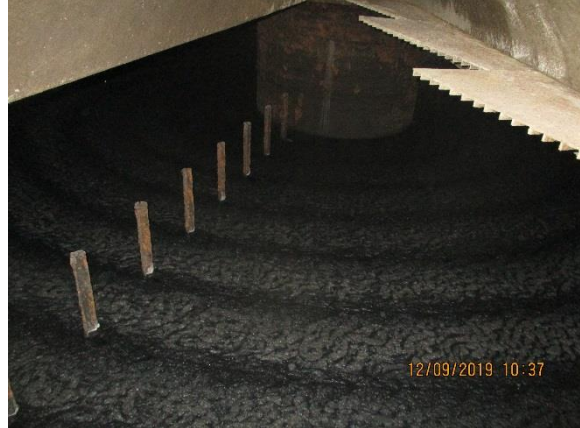
<p>12/09/2019 10:37</p>
<p>Vista de tubagem com corrosão por pitting.</p>	<p>Vista interior do espessador de lamas.</p>

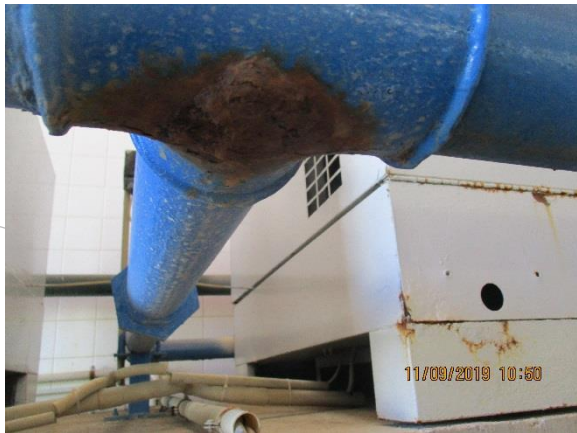
<p>11/09/2019 10:50</p>
Pormenor de fuga por corrosão em tubagem.	Pormenor de corrosão em acessório.

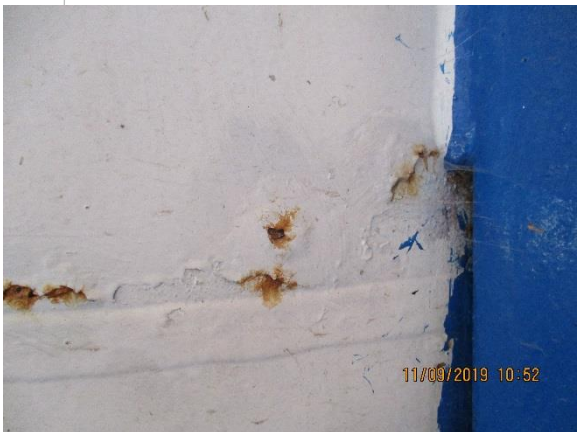
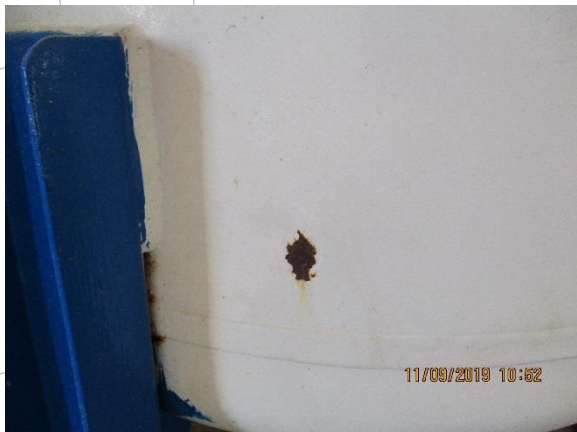
<p>11/09/2019 10:52</p>
Vista de oxidação no corpo do RAC.	Vista de oxidação e corrosão no corpo do RAC.

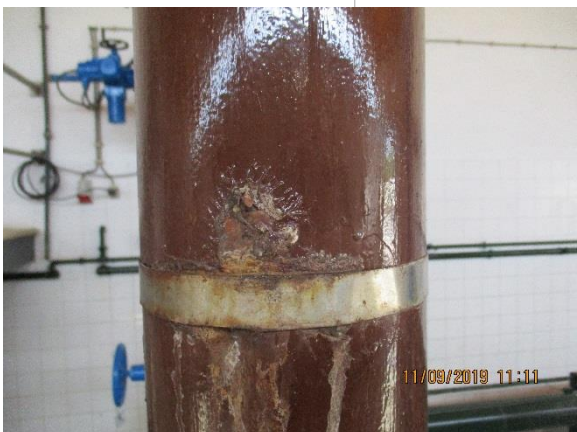
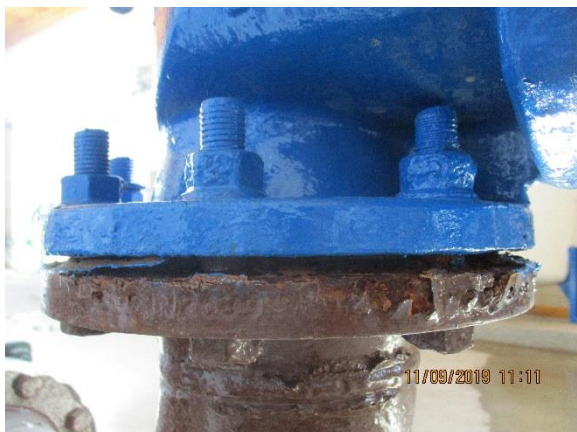
<p>11/09/2019 11:11</p>
Vista de reparação inadequada de fuga.	Pormenor de corrosão de flange.

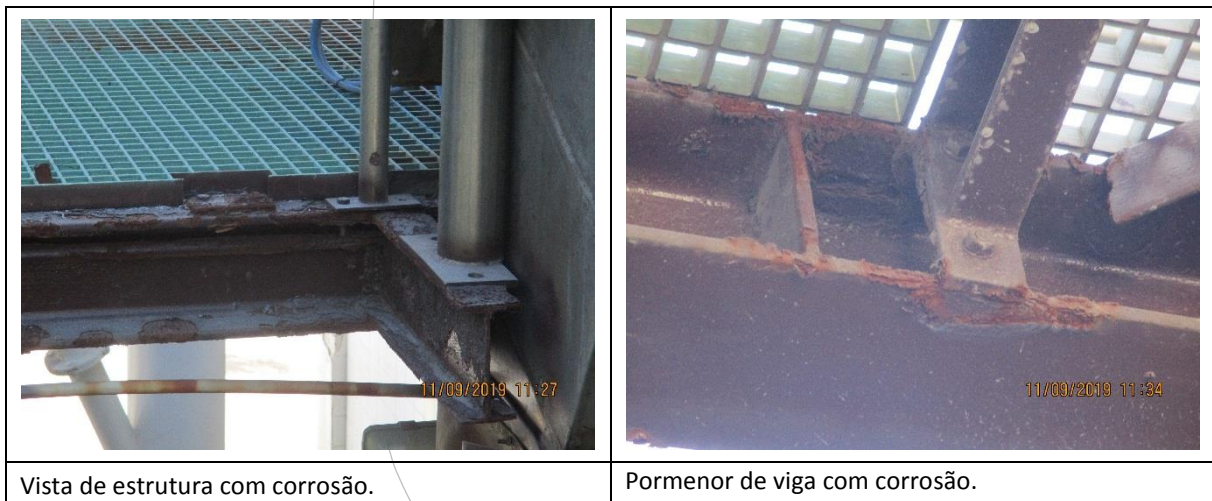
Foram identificadas situações de extrema corrosão e ferrugem nas estruturas e vigamentos. Esta situação é crítica devido à grande probabilidade de cedência das soldaduras e/ou das ligações mecânicas, podendo resultar em danos materiais e humanos.

Para além destas situações, também se verifica acentuada corrosão em ligações flangeadas, em tubagens e na estrutura do silo de cal.

<p>Pormenor de corrosão e ferrugem em chapa de apoio de grelha de pavimento.</p>	<p>Vista de chapa com corrosão e ferrugem.</p>
<p>Pormenor de corrosão em ligação flangeada.</p>	<p>Pormenor de corrosão em ligação flangeada.</p>
<p>Vista de corrosão em silo de cal e tubagem.</p>	<p>Pormenor de corrosão em silo de cal.</p>

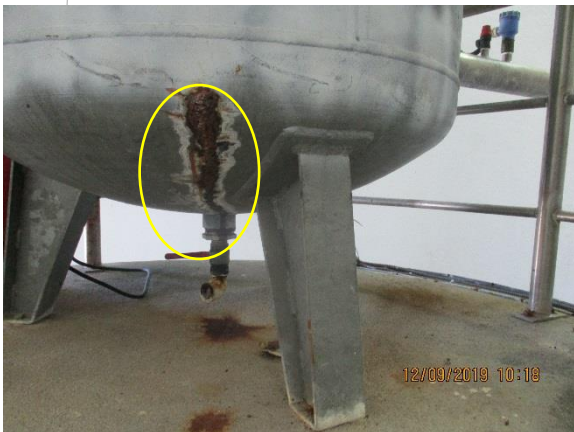
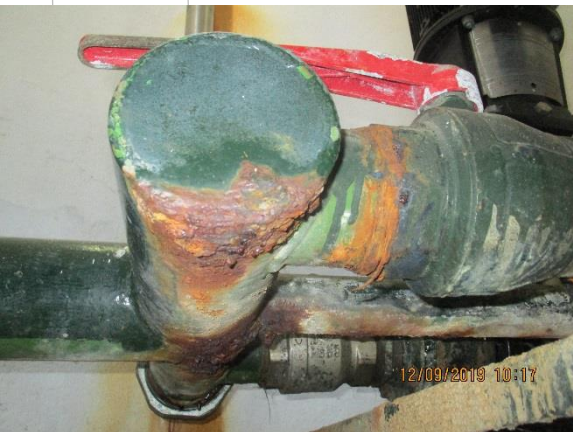
<p>Vista de corrosão em fundo copado do RAC.</p>	<p>Pormenor de tubagem com corrosão.</p>

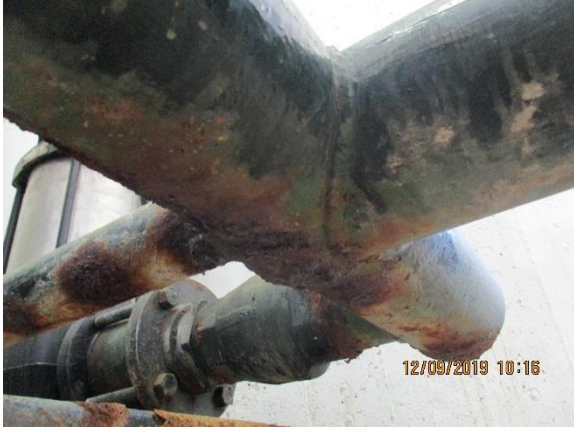
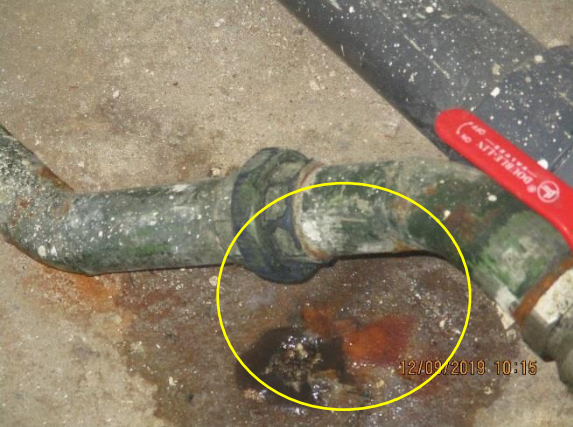
<p>Evidência de corrosão em tubagens.</p>	<p>Evidência de fuga.</p>

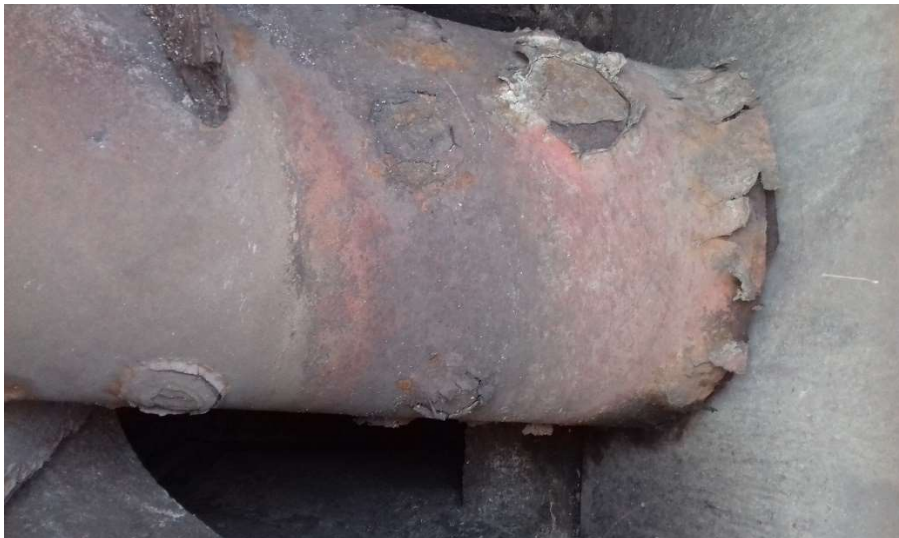
FICHA DE CARACTERIZAÇÃO N.º 4

Equipamento/Infraestrutura	Área de Afetação	Avaria	Data da avaria/deteção	Custo estimado de reparação/substituição	Observações
Parafuso de Arquimedes	Elevação intermédia	Desgaste	Ano 2017	30.000,00€	Os equipamentos encontram-se em elevado grau de deterioração, devido ao tempo de uso.

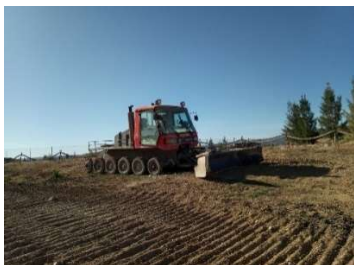
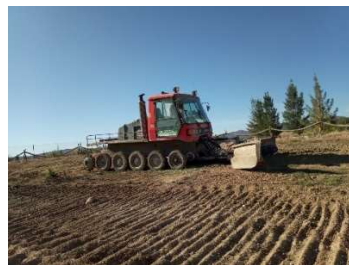
FICHA DE CARACTERIZAÇÃO N.º 5

Equipamento/Infraestrutura	Área de Afetação	Avaria	Data da avaria/deteção	Custo estimado de reparação/substituição	Observações
Equipamento Espalha Lamas	Aterro de lamas	Sistema de tração e direção	08/07/2019	10.000,00€	<p>O equipamento transitou em condições deficientes, sendo que apenas 4 dias após a receção do mesmo, por via da delegação de competências, este avariou, tendo sido indicado pelo reparador que apenas a substituição integral dos rastos de tração poderia colmatar a inoperacionalidade.</p> <p>Foi necessário, enquanto se aguardava a entrega do novo equipamento, por parte da AUSTRA, proceder à contratação de serviços externos de aluguer de máquina e operador e só de máquina, para proceder ao necessário espalhamento das lamas.</p>

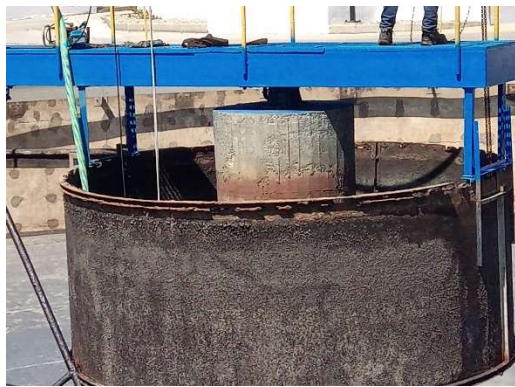
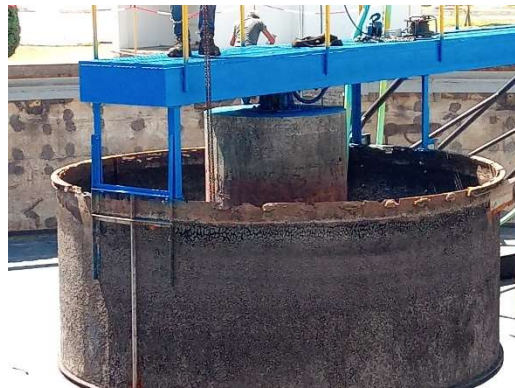
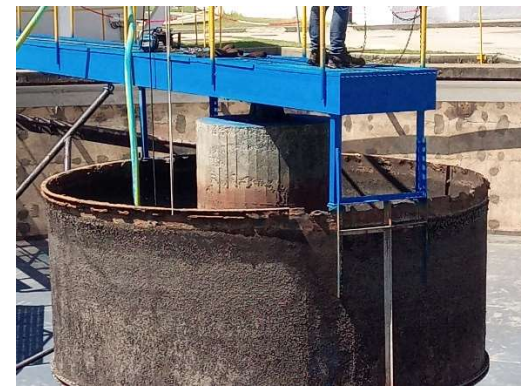
FICHA DE CARACTERIZAÇÃO N.º 6

Equipamento/Infraestrutura	Área de Afetação	Avaria	Data da avaria/deteção	Custo estimado de reparação/substituição	Observações
Anel deflector do decantador secundário n.º 2	Decantação secundária	Fim de vida útil	19/08/2019	2.870,00€	O equipamento transitou no estado que é possível constatar nas evidências anexas, com elevada corrosão. Foi necessário proceder à sua completa substituição. <i>Situação Regularizada</i>

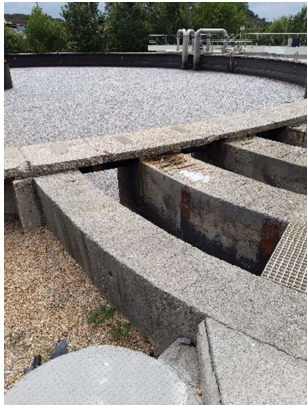
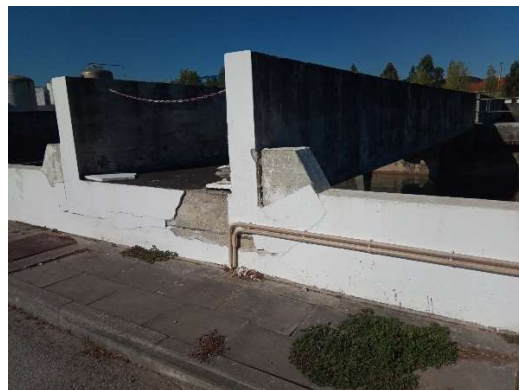
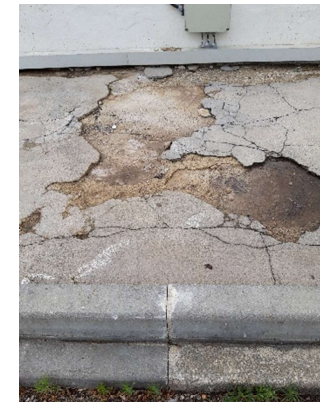
FICHA DE CARACTERIZAÇÃO N.º 7

Equipamento/Infraestrutura	Área de Afetação	Avaria	Data da avaria/deteção	Custo estimado de reparação/substituição	Observações
Várias Infraestruturas	Várias	Danos em estrutura	06/07/2019	19.021,00€	Verificam-se danos ao nível da estrutura de várias infraestruturas da ETAR, nomeadamente ao nível de abatimentos de piso, armaduras descobertas e corroídas, fissuras e queda de rebocos e reparações de coberturas. Estas situações foram detetadas em fase anterior à transição do sistema, por via do resgate.

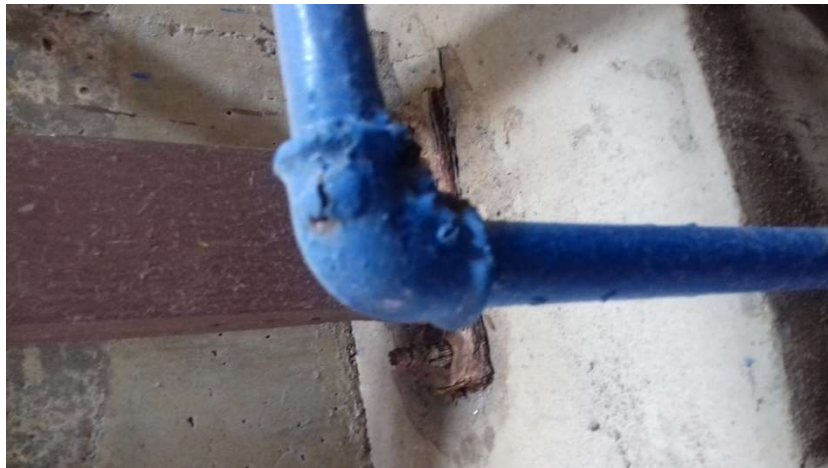
FICHA DE CARACTERIZAÇÃO N.º 12

Equipamento/Infraestrutura	Área de Afetação	Avaria	Data da avaria/deteção	Custo estimado de reparação/substituição	Observações
Tubagem de ar comprimido	Desidratação	Desgaste	06/2018	15.000,00€ Estimativa	Tubagem de comando com ar comprimido apresenta corrosão acentuada e liberta lixo que entope a entrada de ar para as válvulas dos filtros prensa.

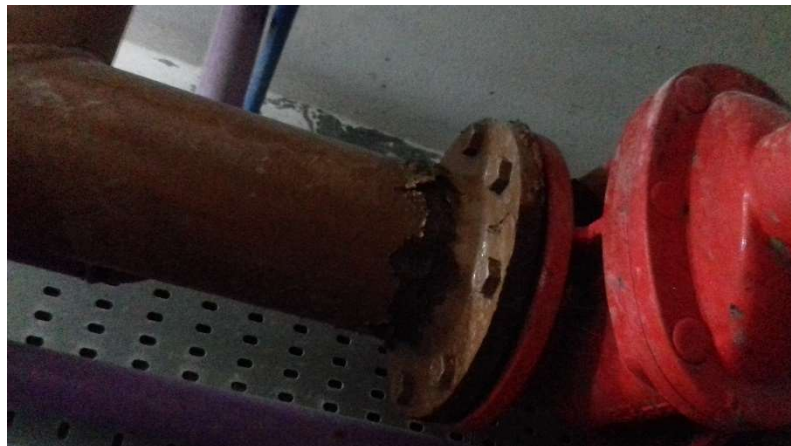
FICHA DE CARACTERIZAÇÃO N.º 13

Equipamento/Infraestrutura	Área de Afetação	Avaria	Data da avaria/deteção	Custo estimado de reparação/substituição	Observações
Tubagem de lamas	Desidratação	Desgaste	2017	25.000,00€ (*) inclui aquisição do material e estimativa de mão de obra	Substituição das tubagens de ferro deterioradas por tubagens de inox. A corrosão apresentada é consequência do tempo de uso na instalação. <i>Situação regularizada.</i>
