RELATÓRIO DE AVALIAÇÃO INICIAL

SISTEMA DE TRATAMENTO DE ÁGUAS RESIDUAIS DE ALCANENA

JULHO A OUTUBRO 2019

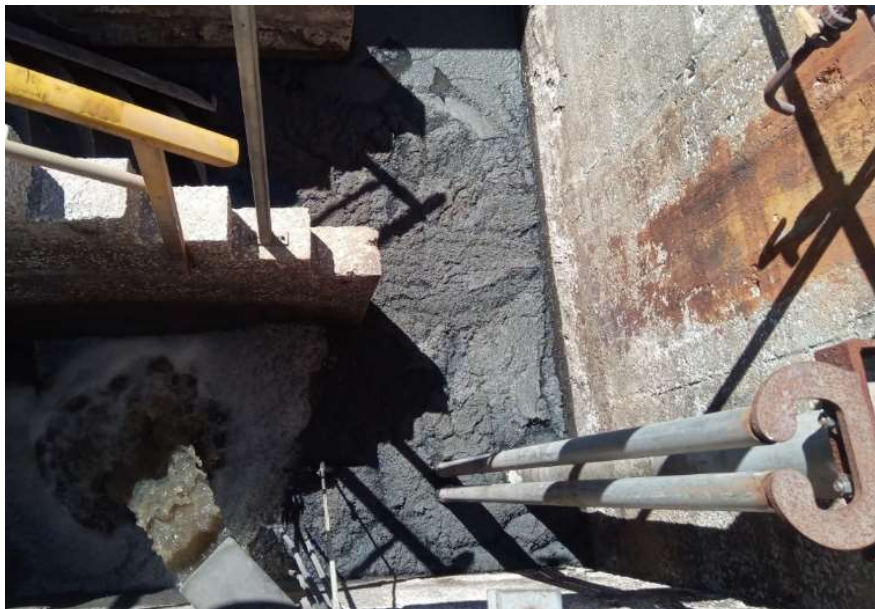
FIGURA 3 – Afluente com elevada presença de sólidos na obra de entrada

16/08/2019 (sexta feira)

Estas ocorrências foram transmitidas por escrito aos utilizadores do sistema, tendo-se dado início às verificações das ações de fiscalização, para avaliação do cumprimento das condições de descarga nos coletores.

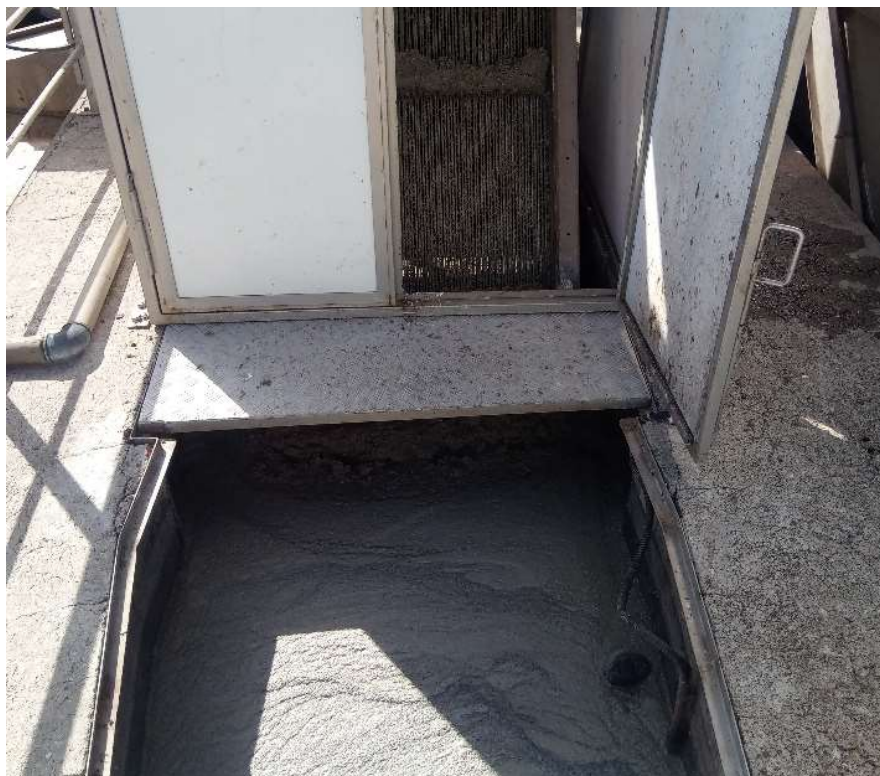
FIGURA 4 – Afluente com elevada presença de gorduras na obra de entrada
23/09/2019 (segunda feira)

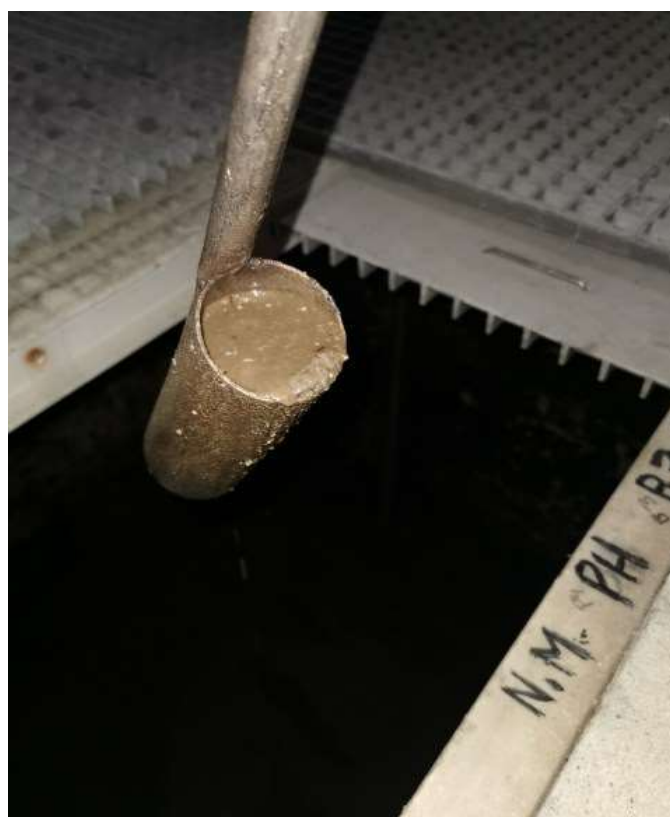
FIGURA 5 – Afluente com elevada concentração de gorduras na obra de entrada
11/10/2019 (sexta-feira) - 22:30h

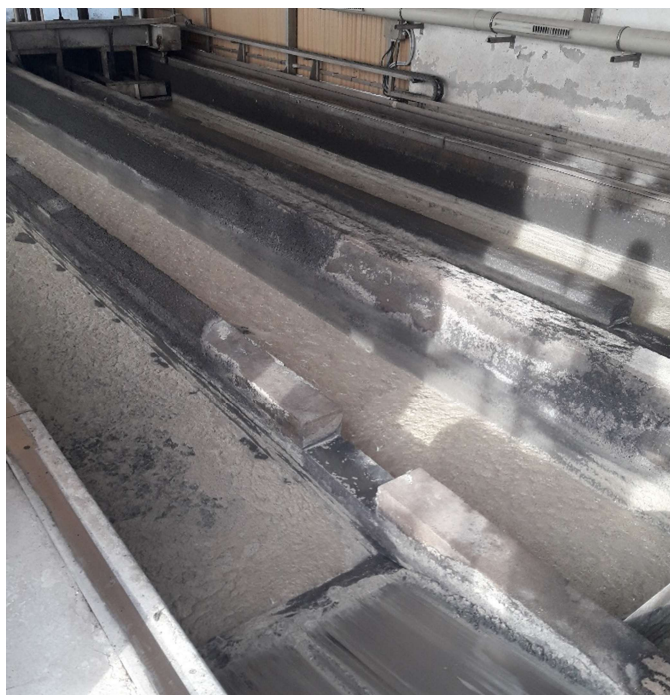
Também se registaram afluências de águas residuais provenientes dos banhos de caleiro, contendo sulfuretos, fora do horário estipulado para o efeito, como se pode verificar nos relatórios de ensaios apresentado no ANEXO 3.

**FIGURA 6 – Afluente com banhos de calcário (sulfuretos) - desengordurador/ desarenador
dia 13/10/2019 (domingo) – 17:00 h**

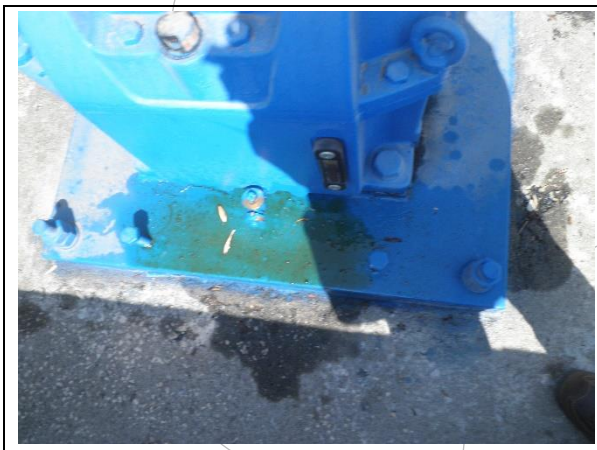
Evidencia de Óleo na base do motor AJ10	Botoneira sem identificação

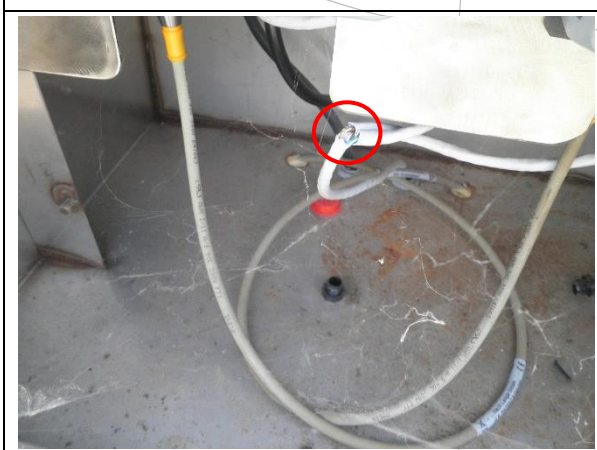
Evidencia do cabo danificado - instrumentação	Caixa de instrumentação sem fixação

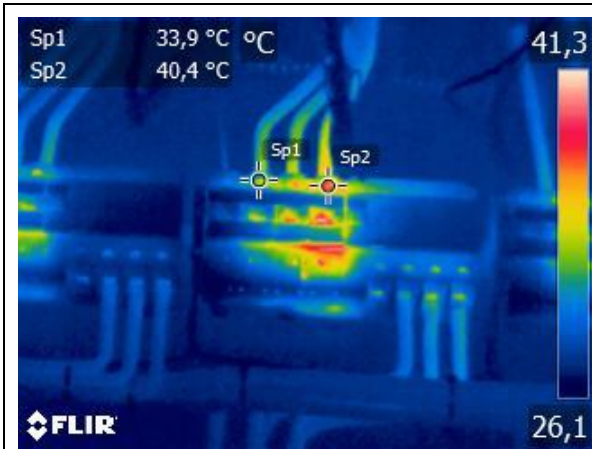
Termograma: Temperatura ligeiramente superior na fase 3. Recomenda-se a limpeza dos contactos e o reaperto das ligações.

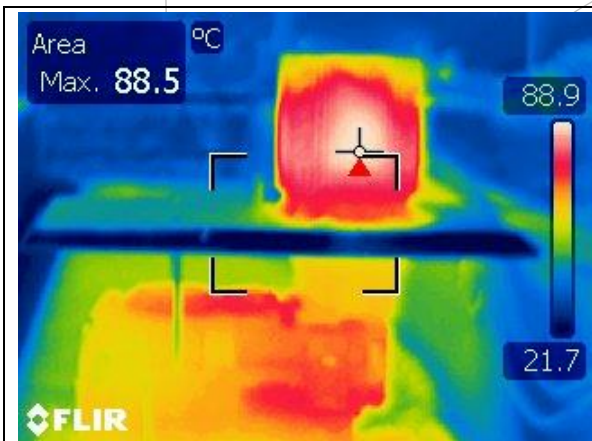
Termograma: Acompanhar temperatura em futuras intervenções

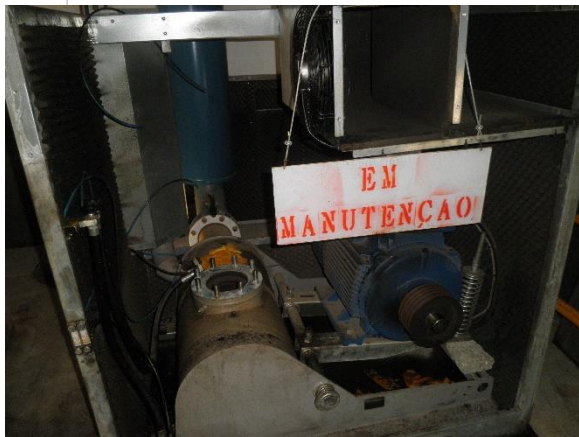
Equipamento CO102 fora de serviço

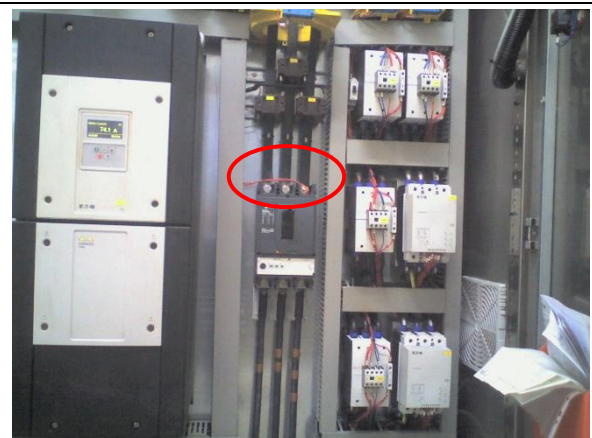
Corte Geral do SB2

Termograma: Temperatura ligeiramente superior na fase 3. Recomenda-se a limpeza dos contactos e o reaperto das ligações.

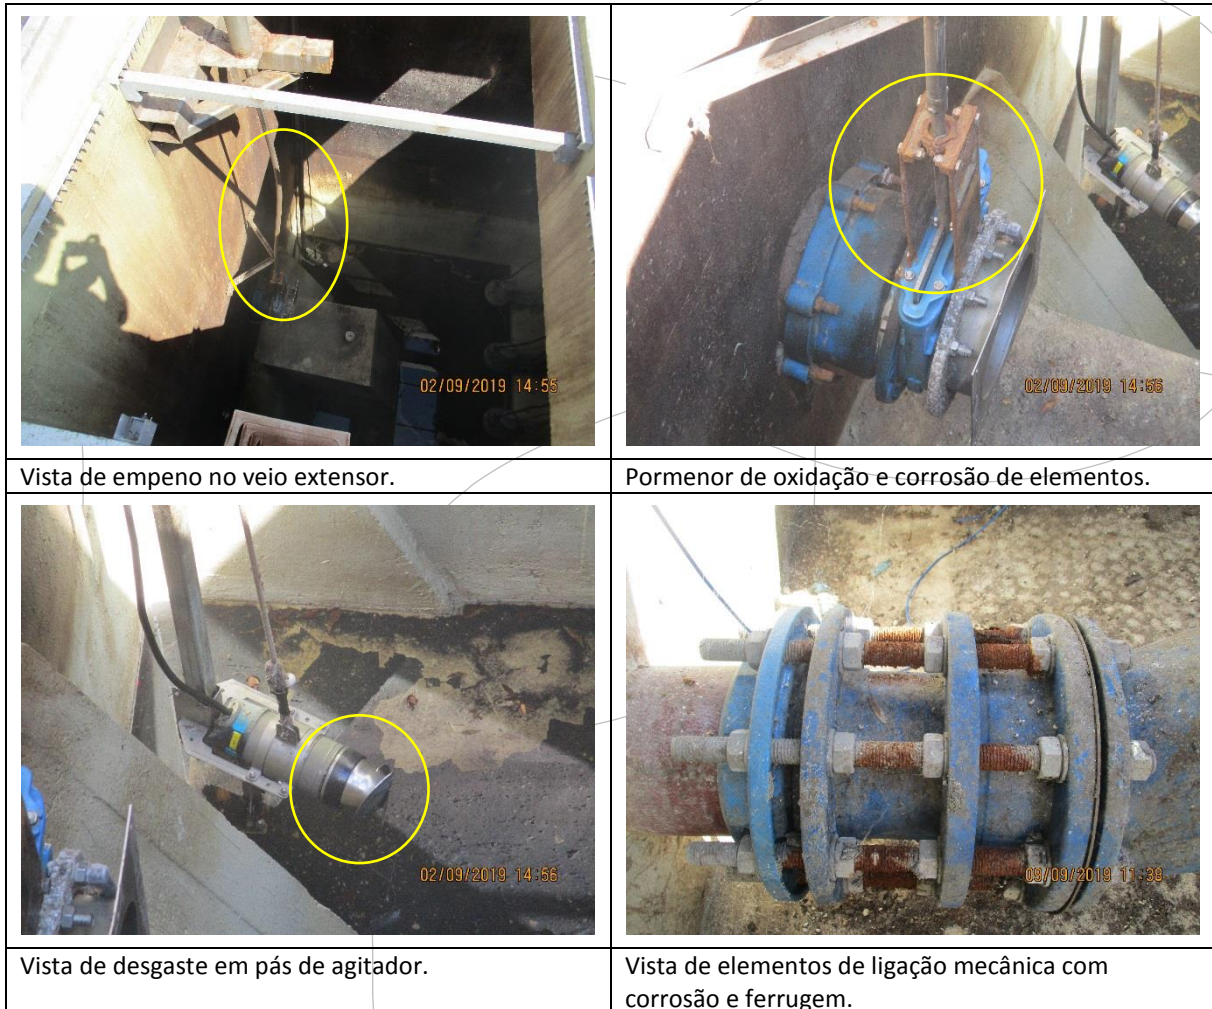
- Anotamos alguma falta de limpeza;
- Oxidação e corrosão em elementos de ligação mecânica;
- Ausência de identificação do tipo de fluído e sentido de fluxo nas tubagens.

Devido à ausência de ventilação adequada na caixa de manobra, é criada uma atmosfera húmida, propícia à ocorrência de corrosão, degradando prematuramente os elementos metálicos de ligação mecânica e as áreas expostas dos equipamentos.

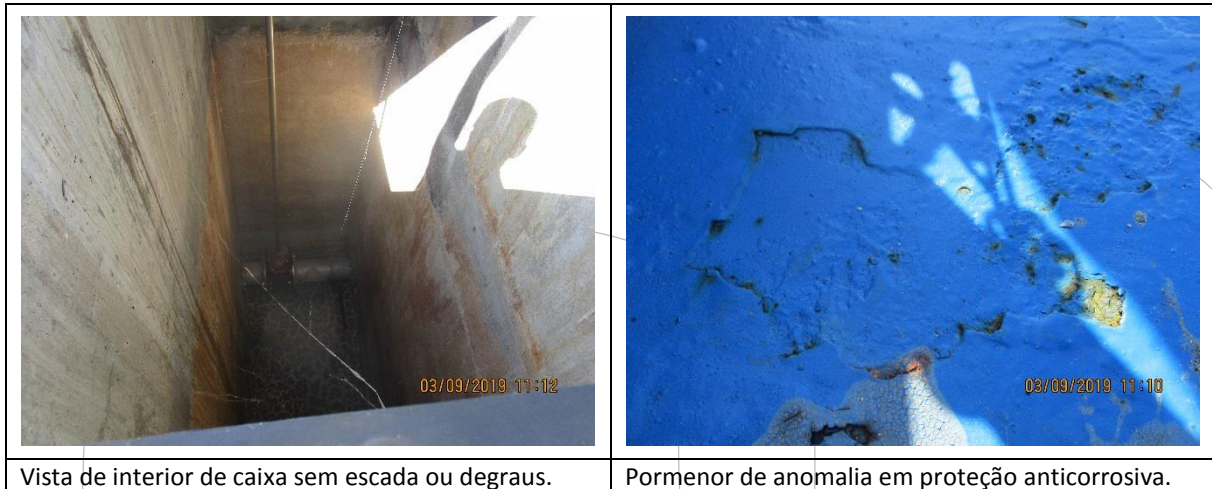
Observamos na decantação primária situações anómalas, tais como: o desgaste e fissuração no pilar central em betão, o empolamento e destacamento do revestimento de proteção anticorrosiva, indícios de limpeza inadequada da superfície, oxidação e corrosão em corpo de válvula.

Anotamos a dificuldade de acesso ao interior das caixas devido à ausência de escada ou degraus.

Vista de interior de caixa sem escada ou degraus.

Pormenor de anomalia em proteção anticorrosiva.

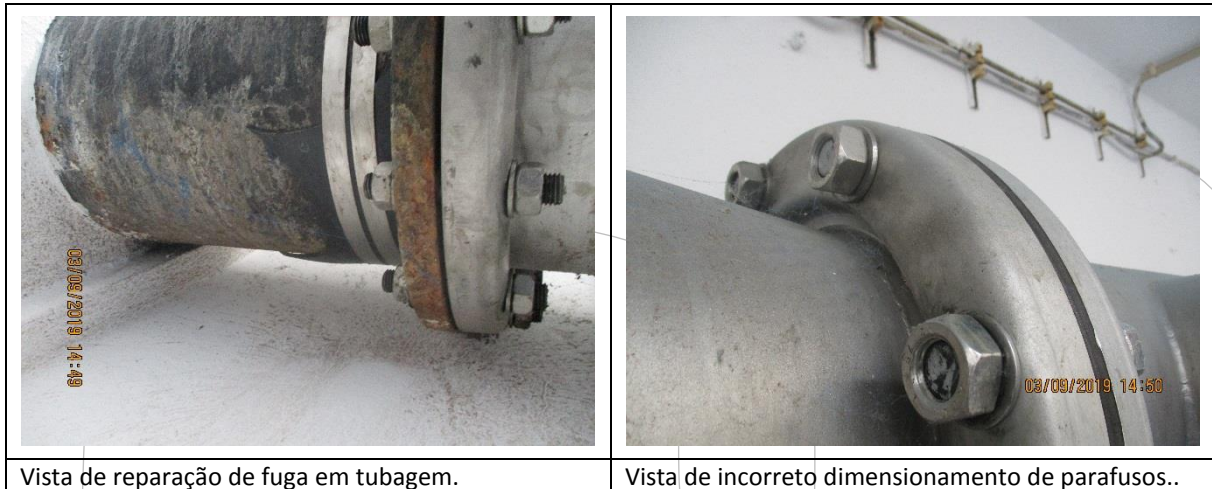
No interior do edifício anotamos situações anómalas tais como: corrosão na corrente para elevação de equipamentos, fuga em tubo devido à corrosão, fuga em válvula antirretorno, reparação inadequada de fuga em tubagem e incorreto dimensionamento de parafusos.

Embora tenha sido realizada uma beneficiação da proteção anticorrosiva dos equipamentos e tubagens, observamos indícios de óxidos de ferro, provavelmente originados por uma inadequada limpeza da superfície antes da aplicação do revestimento.

<p>09/09/2019 15:01</p>	  <p>09/09/2019 15:04</p>
<p>Vista de válvulas chumbadas no pavimento.</p>	<p>Pormenor de corrente com corrosão.</p>
  <p>09/09/2019 14:53</p>	  <p>09/09/2019 15:07</p>
<p>Pormenor de fuga em válvula antirretorno.</p>	<p>Vista de fuga em tubagem.</p>
  <p>09/09/2019 15:06</p>	  <p>09/09/2019 15:09</p>
<p>Pormenor de óxidos de ferro.</p>	<p>Vista de tubagem com picadas de corrosão.</p>

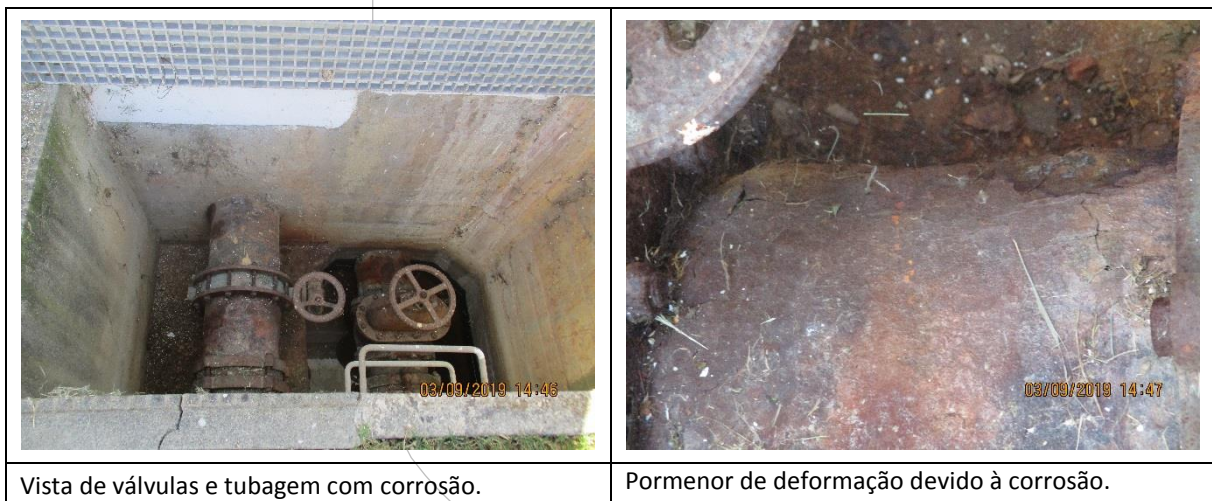
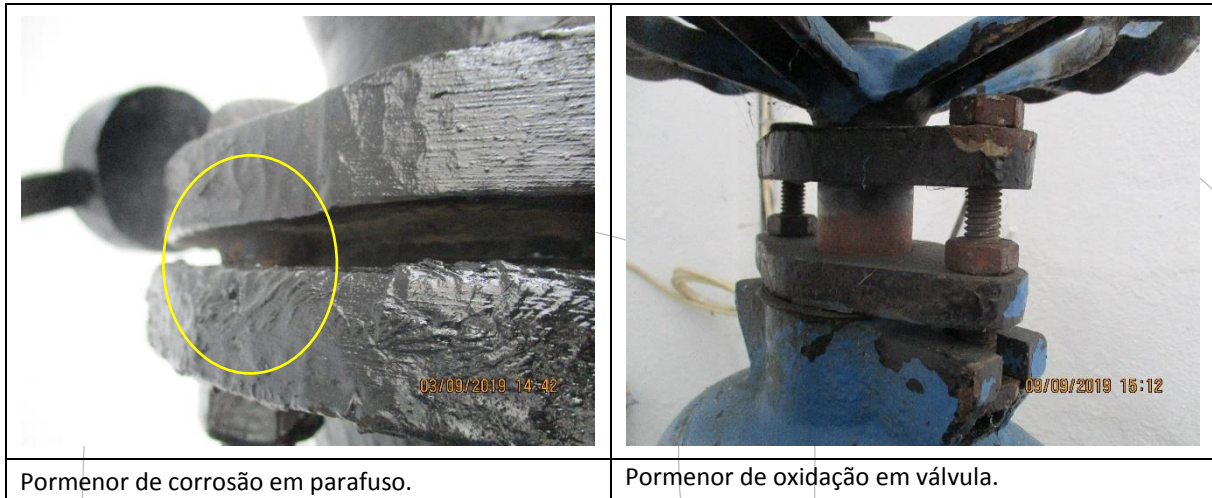
Observamos na bombagem de lamas situações anómalas, tais como: degradação de órgãos de manobra e tubagens e elementos de ligação mecânica com corrosão. Estas situações são mais críticas na caixa de manobra localizada no exterior do edifício, encontrando-se inclusivamente a tubagem deformada.

Anotamos que os equipamentos e tubagens sofreram uma reabilitação ao nível da proteção anticorrosiva, no entanto, os elementos de ligação mecânica (parafusos e pernos) encontram-se degradados por corrosão, sendo esta situação anómala observável na ligação entre flanges.

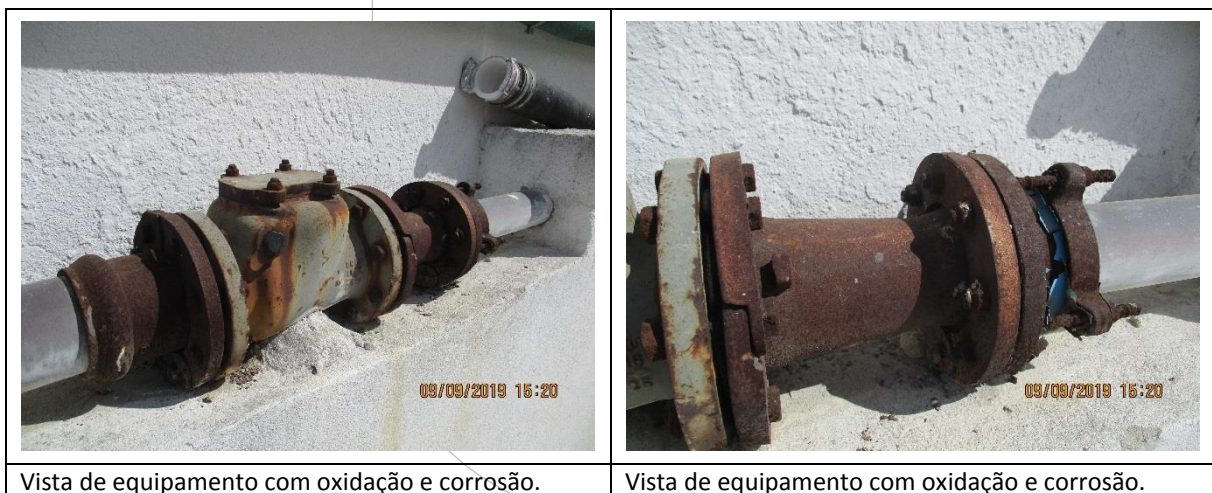
Na zona dos espessadores de lamas, observamos equipamentos, órgãos de manobra e tubagens com oxidação e corrosão. Verificamos corrosão e ferrugem nas fixações dos corrimãos, estrutura de passadiços, patins de escada e grelha do pavimento.

Não foi possível analisar a estrutura do espessador de lamas, no entanto, nas partes visíveis existe oxidação e corrosão.

Anotamos um equipamento com fuga de óleo.

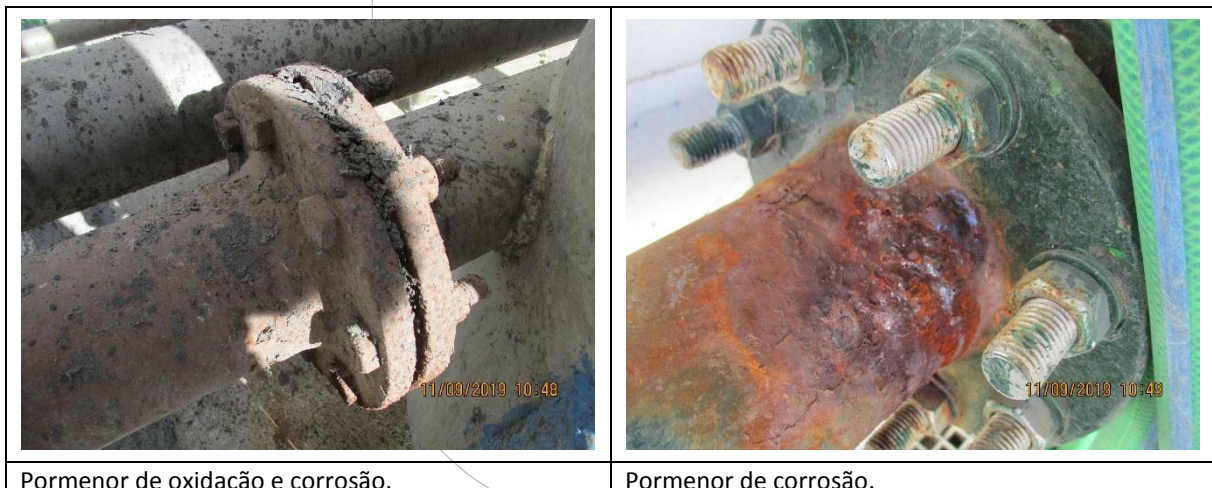
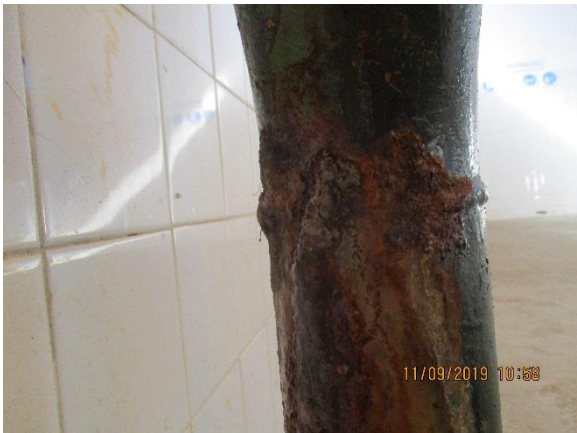
No edifício de desidratação de lamas observamos situações anómalas do tipo:

- Oxidação e corrosão de tubagens e acessórios;
- Tubagens e acessórios com fuga devido à corrosão;
- Oxidação e corrosão em reservatórios de ar comprimido (RAC);
- Reparação inadequada de fuga em tubo.

<p>11/09/2019 10:50</p>
Pormenor de fuga por corrosão em tubagem.	Pormenor de corrosão em acessório.

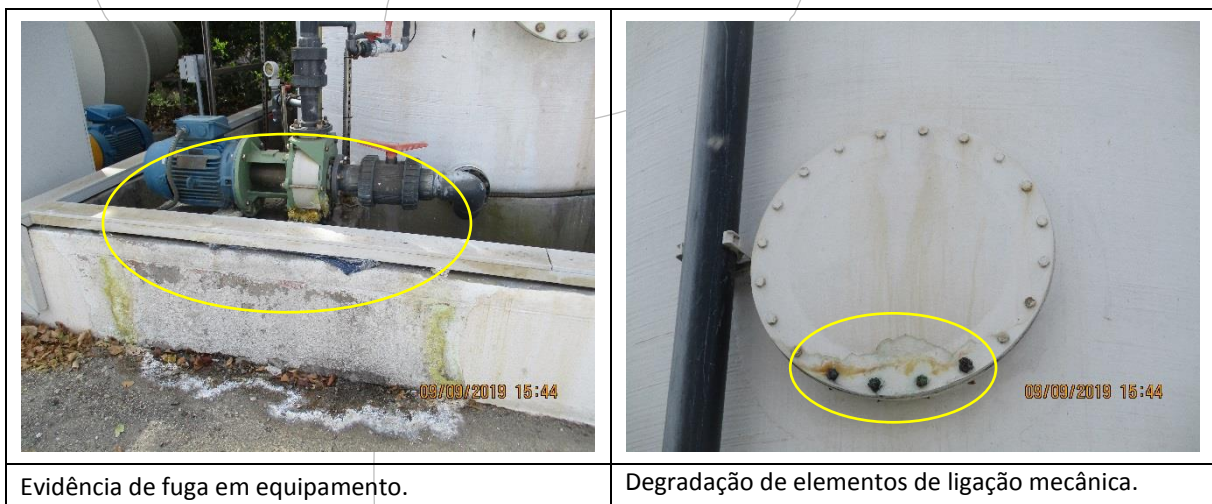
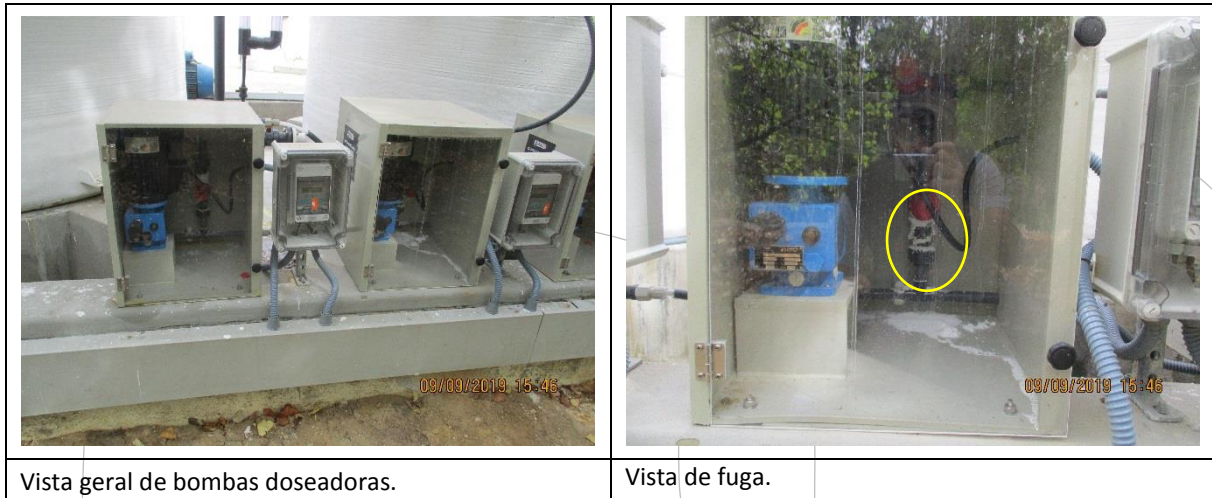
Observamos situações anómalas de degradação em equipamentos, tubagens e elementos de ligação mecânica, tal como fugas em equipamentos e acessórios.

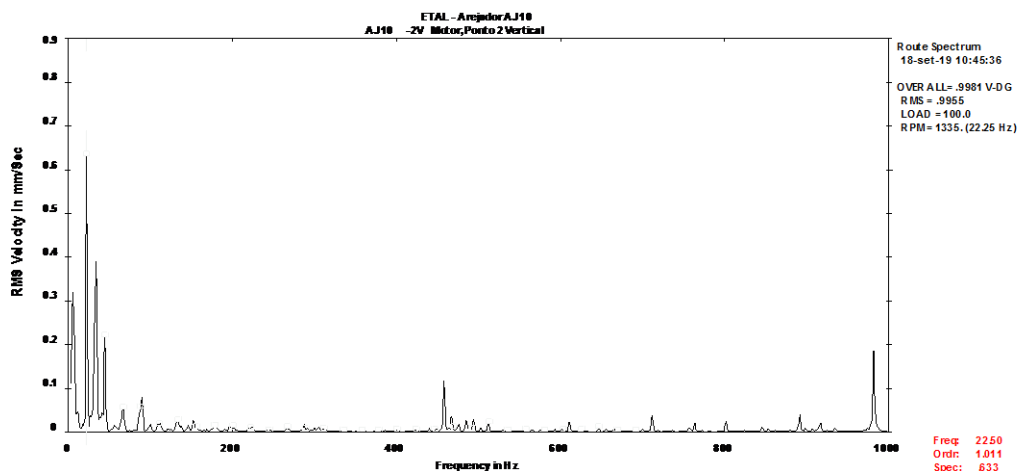
Figura 1 – Espectro de frequências registado no apoio do motor do lado do accionamento

De acordo com o critério de avaliação adoptado, os níveis vibrométricos registados no equipamento são considerados Bons/Aceitáveis. Alguns dos parâmetros definidos para monitorizar a condição dos rolamentos do motor, apresentam amplitudes ligeiramente superiores às consideradas normais para este tipo de equipamento, no entanto, julgamos que este comportamento está a ser induzido pelo variador de frequência.

A análise espectral efectuada revelou que os níveis vibrométricos em presença na máquina são, sobretudo, influenciados pela amplitude da frequência de funcionamento do motor e respectivas harmónicas (Figura 1). A mesma análise não revelou a presença de frequências associadas ao desenvolvimento de anomalias nos rolamentos instalados.

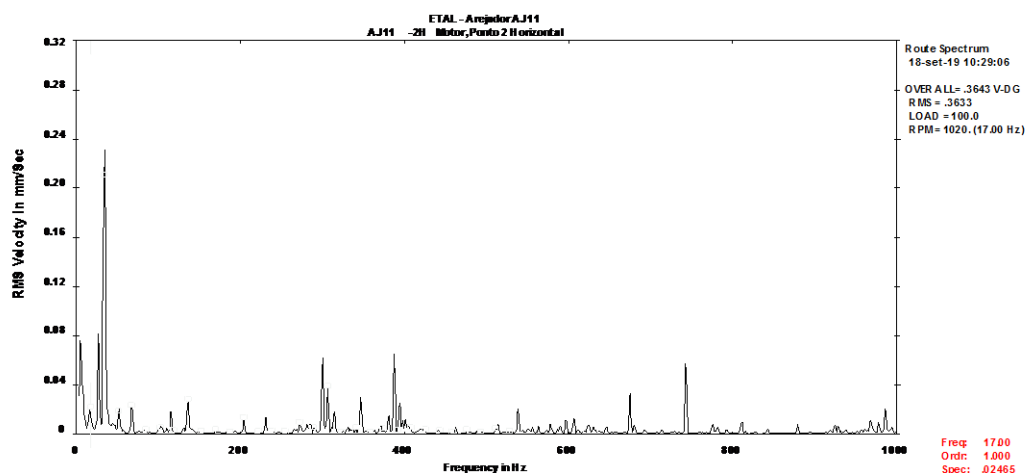
Figura 2 – Espectro de frequências registado no apoio do motor do lado do accionamento

De acordo com o critério de avaliação adoptado, os níveis vibrométricos registados no equipamento são considerados Bons. Alguns dos parâmetros definidos para monitorizar a condição dos rolamentos do motor, apresentam amplitudes ligeiramente superiores às consideradas normais para este tipo de equipamento, no entanto, julgamos que este comportamento está a ser induzido pelo variador de frequência.

A análise espectral efectuada revelou que os níveis vibrométricos em presença na máquina são, sobretudo, influenciados pela amplitude da frequência de funcionamento do motor e respectivas harmónicas (Figura 2). A mesma análise não revelou a presença de frequências associadas ao desenvolvimento de anomalias nos rolamentos instalados.

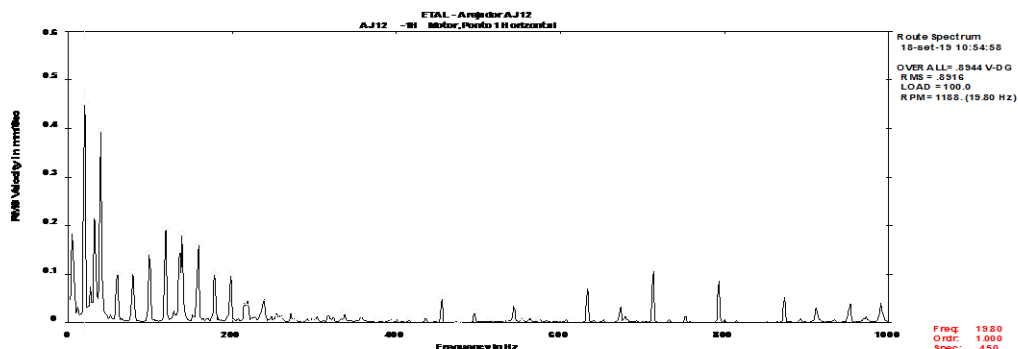
Figura 3 – Espectro de frequências registado no apoio do motor do lado oposto ao accionamento

De acordo com o critério de avaliação adoptado, os níveis vibrométricos registados no equipamento são considerados Bons/Aceitáveis. A generalidade dos parâmetros definidos para monitorizar a condição dos rolamentos do motor, apresentam amplitudes consideradas normais para este tipo de equipamento.

A análise espectral efectuada revelou que os níveis vibrométricos em presença na máquina são, sobretudo, influenciados pela amplitude da frequência de funcionamento do motor e respectivas harmónicas (Figura 3). Neste caso, o número de harmónicas e as amplitudes destas, são características de uma condição de folgas excessivas. A mesma análise não revelou a presença de frequências associadas ao desenvolvimento de anomalias nos rolamentos instalados. Na inspecção sensorial efectuada observou-se a existência de óleo na zona do redutor (Figura 4).

- Identificar a existência de possível fuga de óleo no redutor. Intervencionar de acordo com o resultado;
- Inspeccionar o(s) elemento(s) elástico(s) da união de acoplamento motor/redutor. Intervencionar de acordo com o resultado.

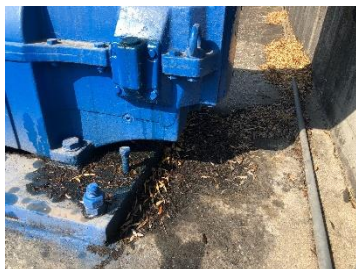
Figura 4 – Fotografia do redutor identificando a presença de óleo no solo

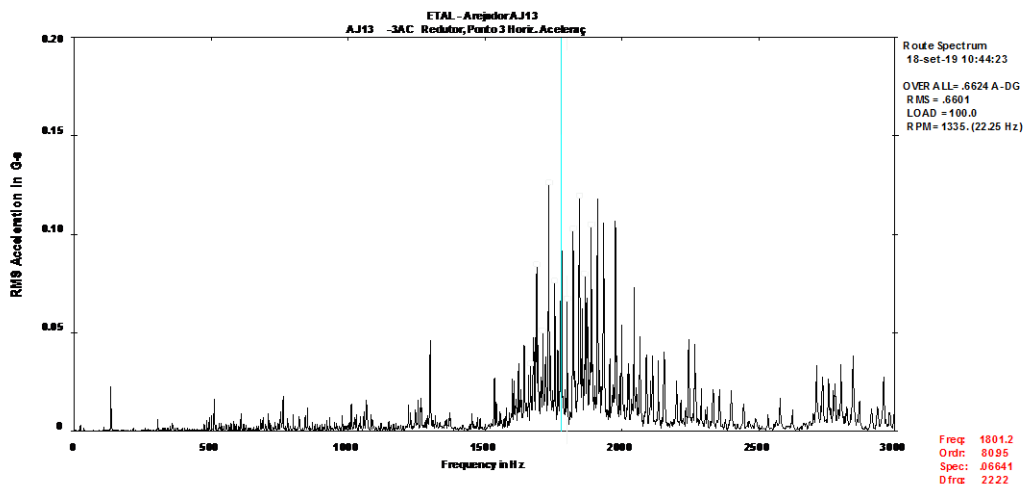
Figura 5 – Espectro de frequências registado no apoio do veio de entrada do redutor

De acordo com o critério de avaliação adoptado, os níveis vibrométricos registados no equipamento são considerados Bons/Aceitáveis. Alguns dos parâmetros definidos para monitorizar a condição dos rolamentos/engrenagens do redutor, apresentam amplitudes ligeiramente superiores às consideradas normais para este tipo de equipamento.

A análise espectral efectuada revelou que os níveis vibrométricos em presença na máquina são, sobretudo, influenciados pela amplitude de frequências que julgamos associadas ao desenvolvimento de anomalias nas engrenagens, particularmente, no 1º andar de redução (Figura 5).

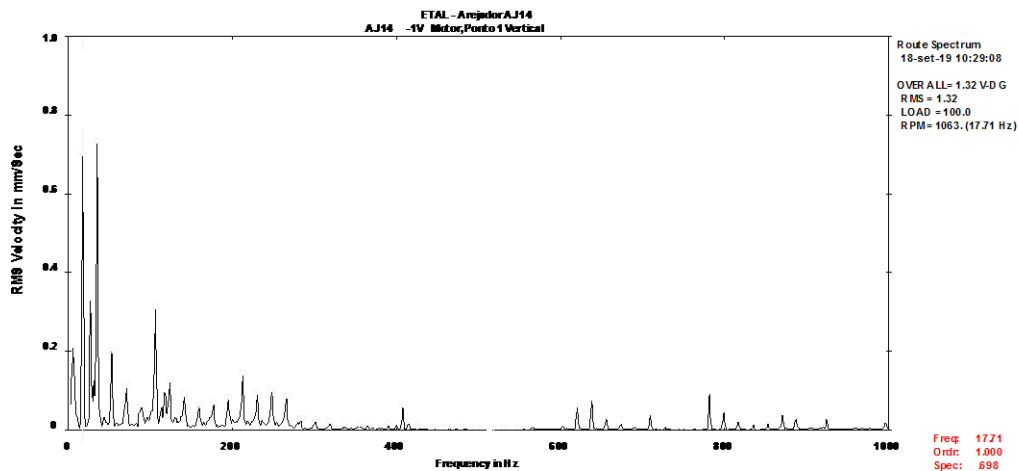
Figura 6 – Espectro de frequências registado no apoio do motor do lado oposto ao accionamento

De acordo com o critério de avaliação adoptado, os níveis vibrométricos registados nos apoios do motor são, na generalidade, considerados Severos/Críticos. No redutor, os níveis vibrométricos são considerados Bons/Aceitáveis. A generalidade dos parâmetros definidos para monitorizar a condição dos rolamentos/engrenagens da máquina, apresentam amplitudes consideradas normais para este tipo de equipamento.

A análise espectral efectuada revelou que os níveis vibrométricos em presença na máquina são, sobretudo, influenciados pela amplitude da frequência de funcionamento do motor e respectivas harmónicas (Figura 6). Neste caso, o número de harmónicas e as amplitudes destas, são características de uma condição de folgas excessivas.

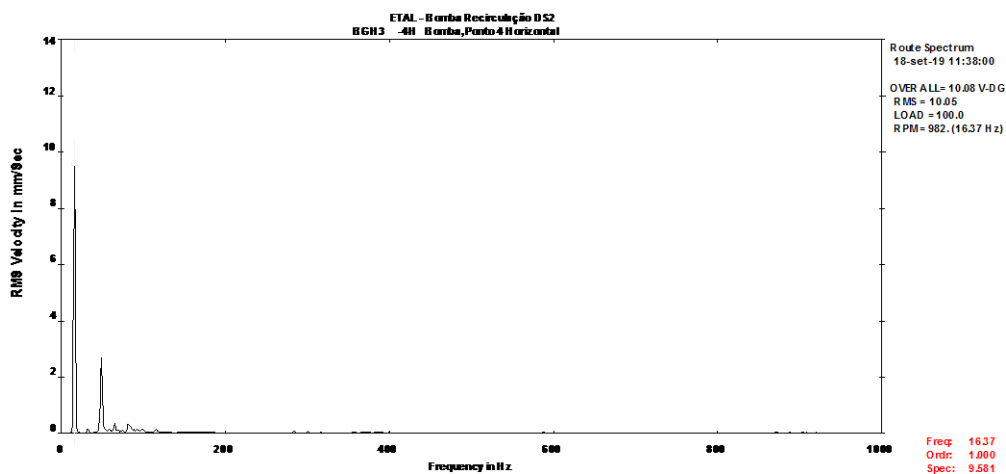
Figura 7 – Espectro de frequências registado no apoio da bomba do lado oposto ao accionamento

De acordo com o critério de avaliação adoptado os níveis vibrométricos registados no equipamento são, na generalidade, considerados Severos/Críticos. Os parâmetros definidos para monitorizar a condição dos rolamentos, apresentam amplitudes consideradas normais para este tipo de equipamento.

A análise espectral efectuada revelou que os níveis vibrométricos em presença na máquina são, sobretudo, influenciados pela amplitude da frequência de funcionamento (Figura 7). A mesma análise não revelou a presença de frequências associadas ao desenvolvimento de anomalias nos rolamentos instalados. Na inspeção sensorial efectuada observou-se que a base de apoio da máquina não está convenientemente fixada ao solo.

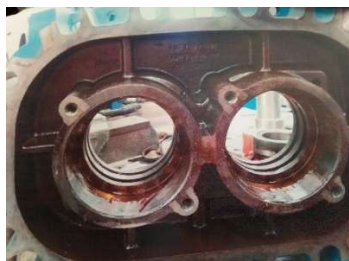
Equipamento/Infraestrutura	Área de Afetação	Avaria	Data da avaria/deteção	Custo estimado	Observações
Soprador n.º 102	Tanque de Equalização n.º 1	Carter lateral da árvore principal	30/06/2019	Substituição - 7.360,00€	<i>Situação regularizada.</i>

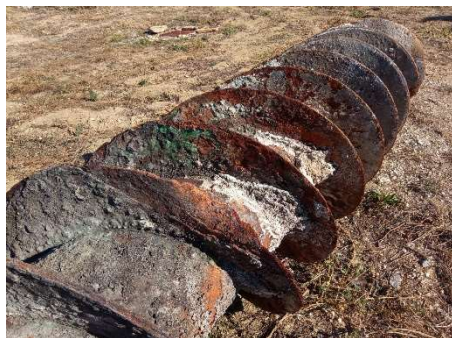
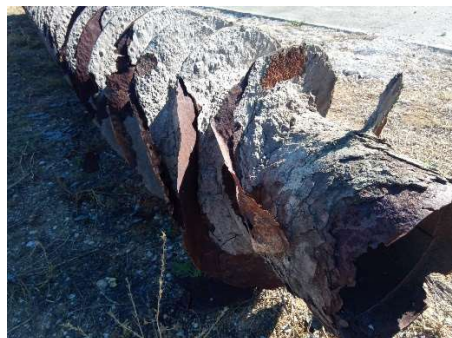
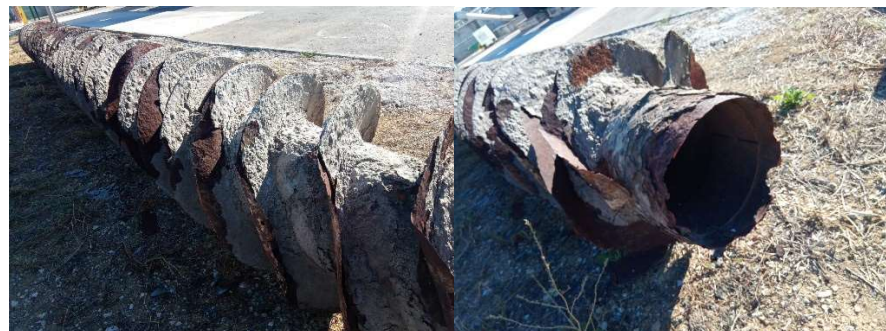
FICHA DE CARACTERIZAÇÃO N.º 3

Equipamento/Infraestrutura	Área de Afetação	Avaria	Data da avaria/deteção	Custo estimado	Observações
Parafuso Arquimedes n.º 3	Elevação Inicial	Fim de vida útil	15/08/2019	27.419,00€	Aquando da realização das ações de manutenção anuais, verificou-se o estado do equipamento patente nas evidências fotográficas. Como pode ser observado, o mesmo encontra-se em estado irreparável e a sua condição é claramente resultado de condição anterior à assunção da nova entidade gestora.

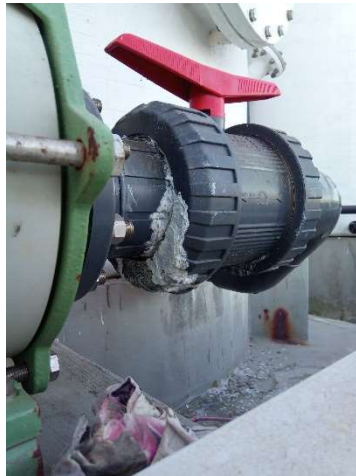
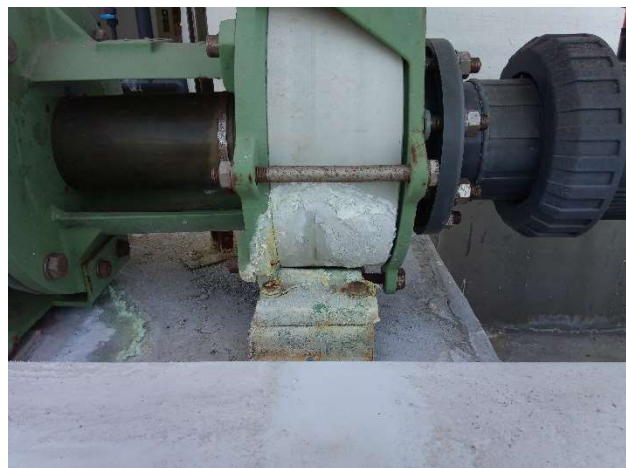
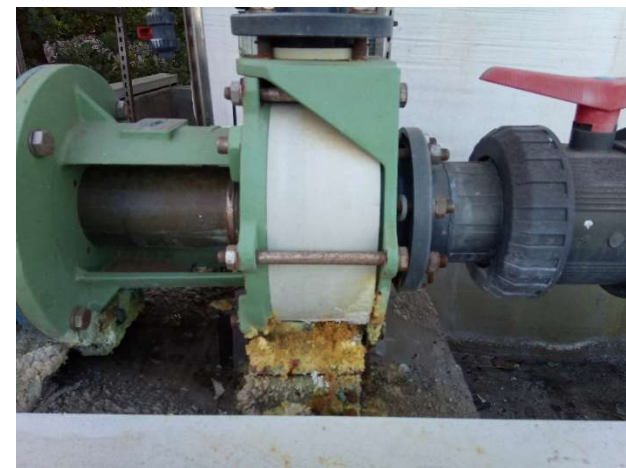
Equipamento/Infraestrutura	Área de Afetação	Avaria	Data da avaria/deteção	Custo estimado de reparação/substituição	Observações
Sistema de desodorização do edifício de desidratação	Desidratação	Bombas de recirculação e sondas	02/2019	2.443,50€	Verifica-se a necessidade de proceder à substituição de elementos das bombas de recirculação e sondas de pH e redox. <i>Situação Regularizada.</i>

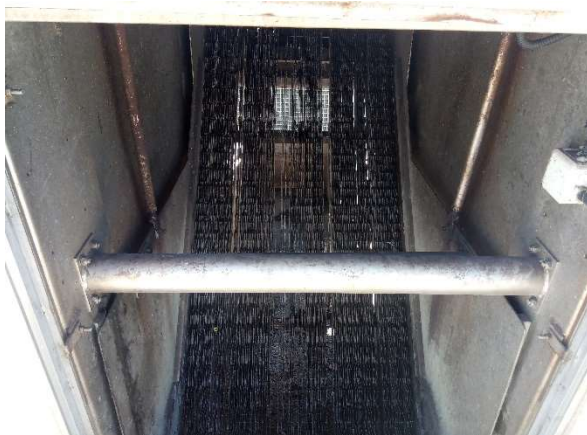
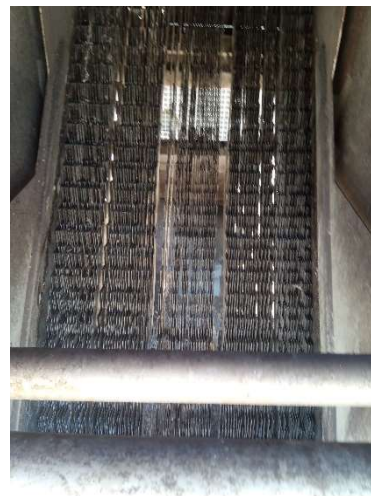
FICHA DE CARACTERIZAÇÃO N.º 9

Equipamento/Infraestrutura	Área de Afetação	Avaria	Data da avaria/deteção	Custo estimado de reparação/substituição	Observações
Tamizador n.º 3	Gradagem	Fim de vida útil	02/2019	28.213,00€	O equipamento atingiu o fim de vida útil, não sendo viável a sua reparação. Apenas a substituição se revela viável.

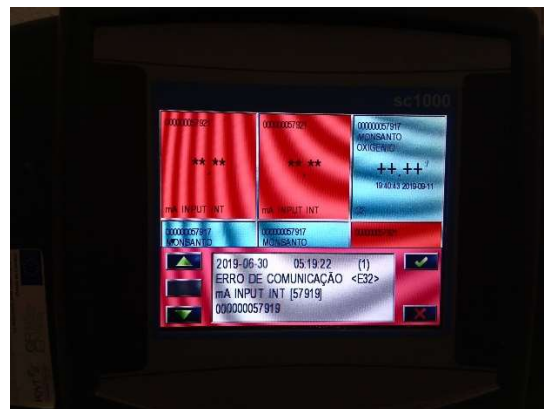
FICHA DE CARACTERIZAÇÃO N.º 10

Equipamento/Infraestrutura	Área de Afetação	Avaria	Data da avaria/deteção	Custo estimado de reparação/substituição	Observações
Edifícios de Monitorização da rede de Coletores	Rede de Coletores	Instrumentação/sensores	2016	23.455,14€	Os equipamentos não cumprem o objetivo para o qual foram construídos por não funcionamento de vários equipamentos de deteção, nomeadamente ao nível da instrumentação e sensores.

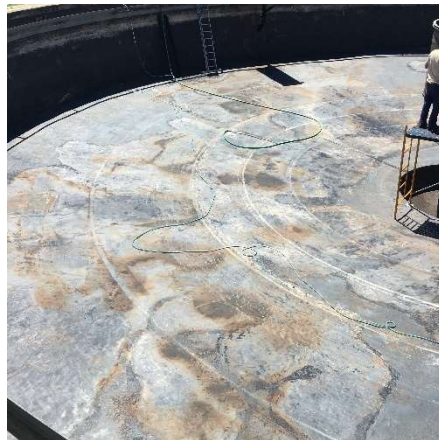
FICHA DE CARACTERIZAÇÃO N.º 11

Equipamento/Infraestrutura	Área de Afetação	Avaria	Data da avaria/deteção	Custo estimado de reparação/substituição	Observações
Decantador secundário nº2	Decantação secundária	Desgaste	08/2018	13.000,00€	A base (fundo) apresenta irregularidades, devido ao tempo de uso.

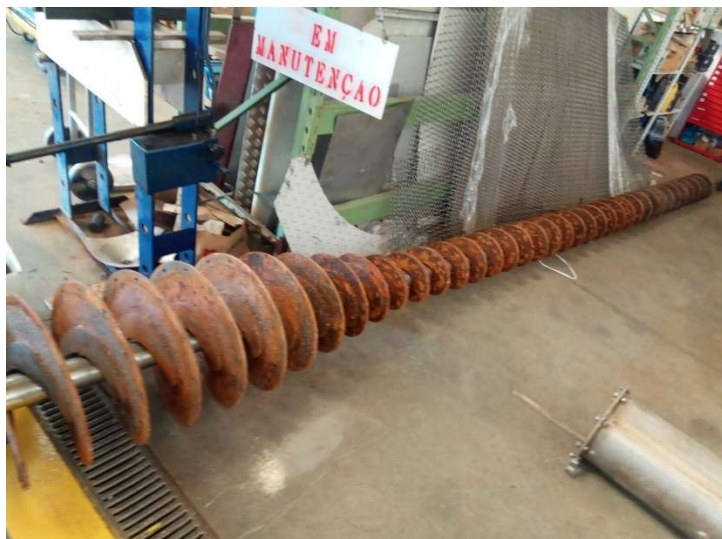
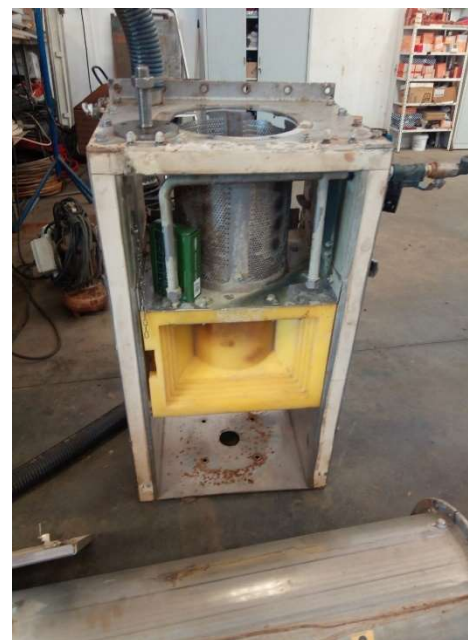
Equipamento/Infraestrutura	Área de Afetação	Avaria	Data da avaria/deteção	Custo estimado de reparação/substituição	Observações
Tamizador do sistema de elevação do efluente doméstico	Elevação do efluente doméstico	Desgaste	04/2019 recorrente	1.179,00€	Colmatação do veio

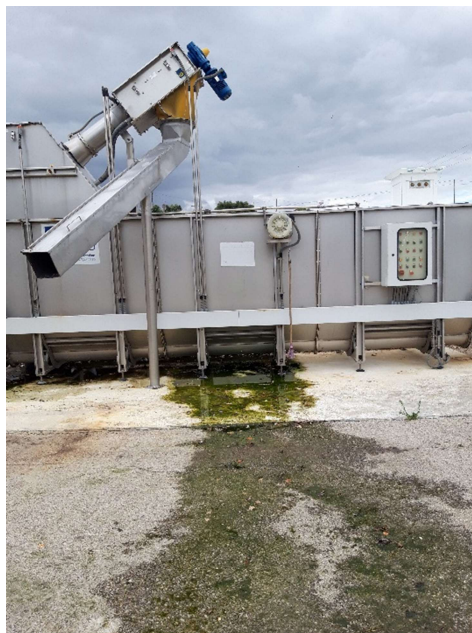
FICHA DE CARACTERIZAÇÃO N.º 15

Equipamento/Infraestrutura	Área de Afetação	Avaria	Data da avaria/deteção	Custo estimado de reparação/substituição	Observações
Unidade compacta de pré-tratamento do efluente doméstico	Pré-tratamento do efluente doméstico	Juntas de vedação	2019		Necessita substituição frequente das juntas de vedação e sistema de arraste de gorduras

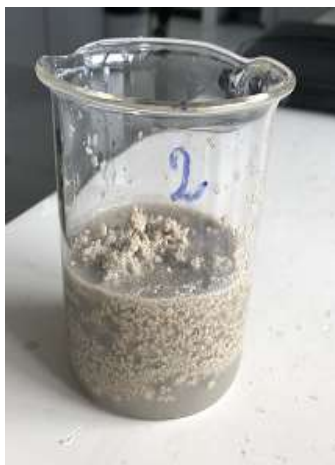
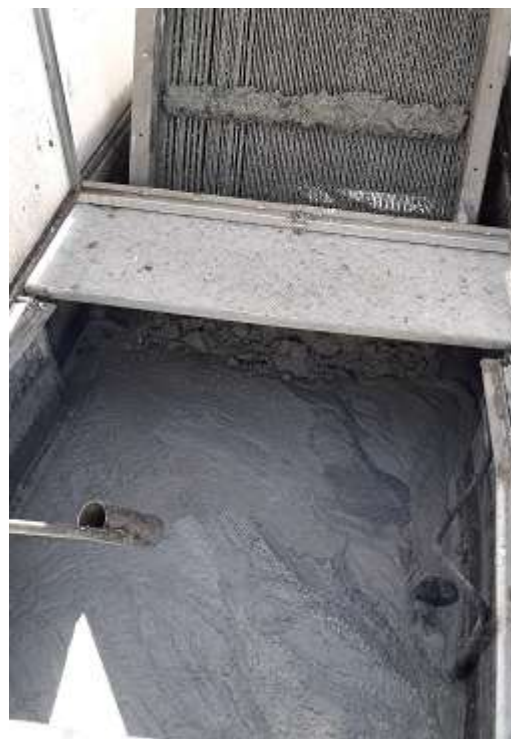
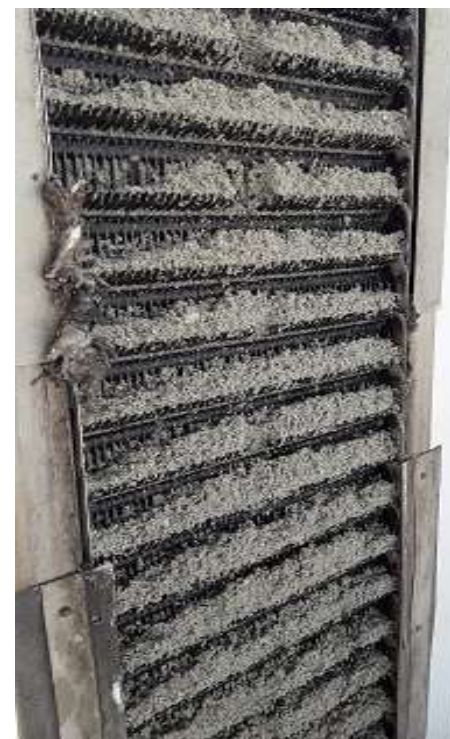
VERIFICOU-SE A AFLUÊNCIA DE GRANDES QUANTIDADES DE GORDURA, PROCEDEU-SE À RECOLHA E ANÁLISE DA AMOSTRA DE ÁGUA

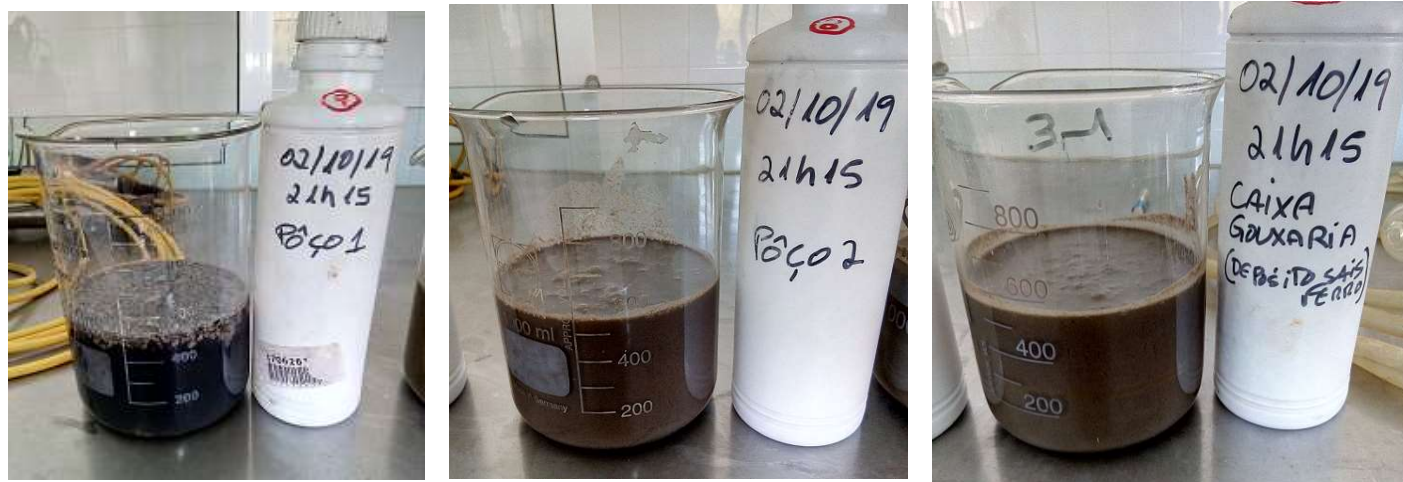
RECOLHERAM-SE AMOSTRAS NOS POÇOS DE ELEVAÇÃO (OBRA DE ENTRADA). A AMOSTRA RECOLHIDA NO POÇO 2 APRESENTA-SE SOB A FORMA DE LAMA, QUE DENUNCIA A ELEVADA PRESENÇA DE SÓLIDOS, PORTANTO INCOMPATÍVEL COM UMA ÁGUA RESIDUAL A TRATAR NA ETAR. RECOLHEU-SE AMOSTRA IDÊNTICA NO COLETOR DE GOUXARIA.

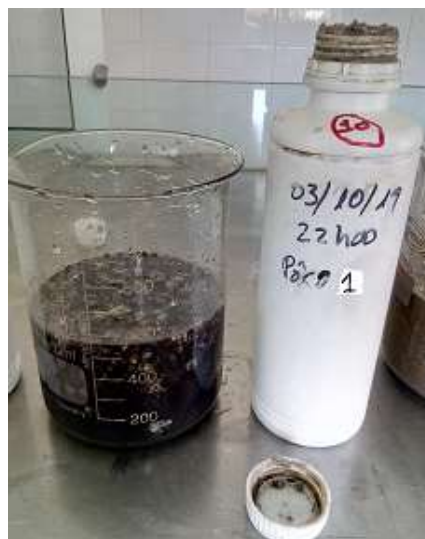
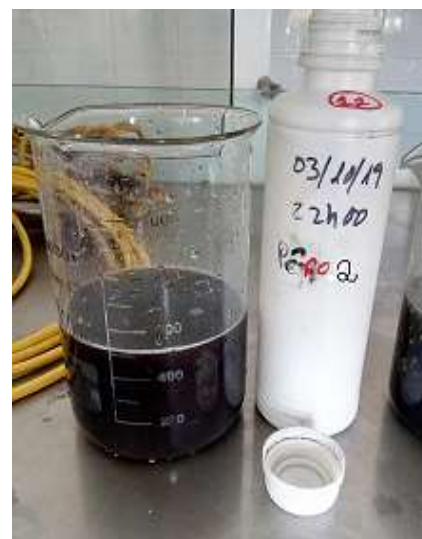
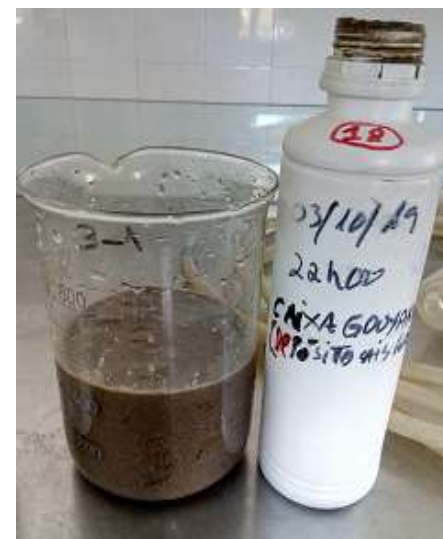
RECOLHERAM-SE AMOSTRAS NOS POÇOS DE ELEVAÇÃO (OBRA DE ENTRADA). A AMOSTRA RECOLHIDA NO COLETOR DE GOUXARIA, A MONTANTE DA ETAR, APRESENTA-SE SOB A FORMA DE LAMA, QUE DENUNCIA A ELEVADA PRESENÇA DE SÓLIDOS, PORTANTO INCOMPATÍVEL COM UMA ÁGUA RESIDUAL A TRATAR NA ETAR.

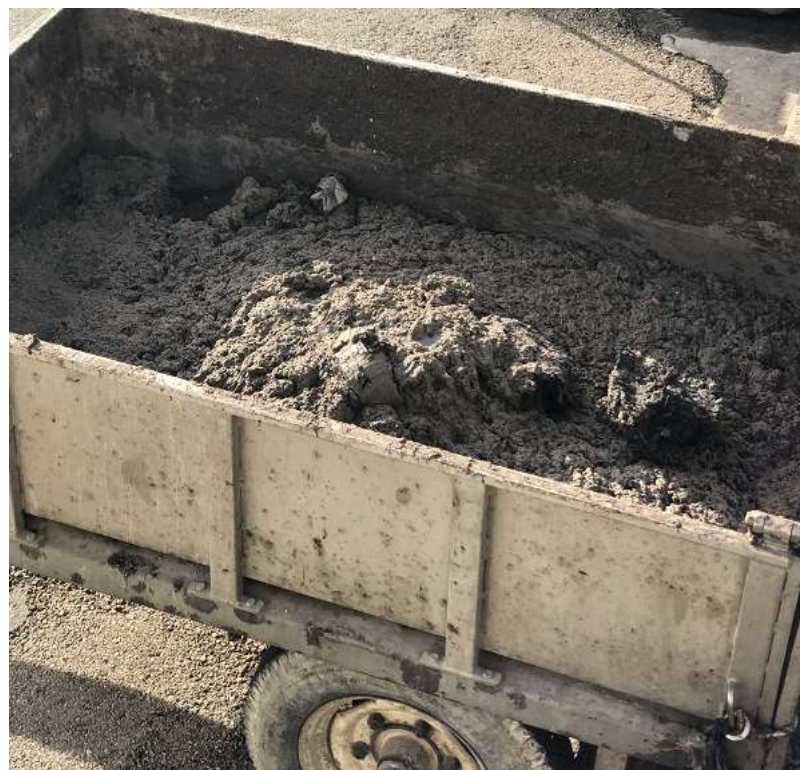
A VERIFICAÇÃO DE GORDURAS NO REBOQUE DE RECOLHA DE GRADADOS RESULTANTE DA TAMISAÇÃO DO EFLUENTE BRUTO INDICA A RECEÇÃO DE EFLUENTES COM ELEVADAS CARGAS DE GORDURA
