RELATÓRIO DE AVALIAÇÃO INICIAL

SISTEMA DE TRATAMENTO DE ÁGUAS RESIDUAIS DE ALCANENA

JULHO A OUTUBRO 2019

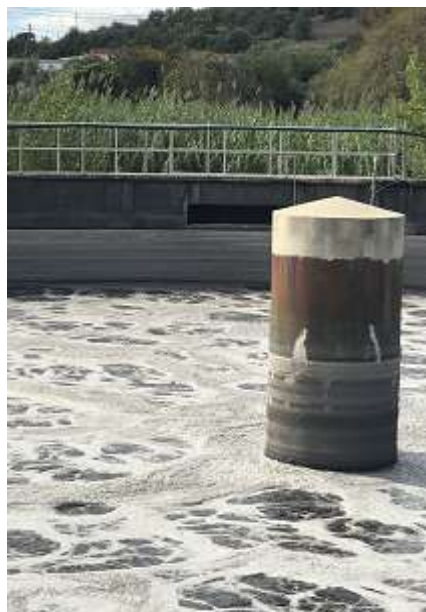
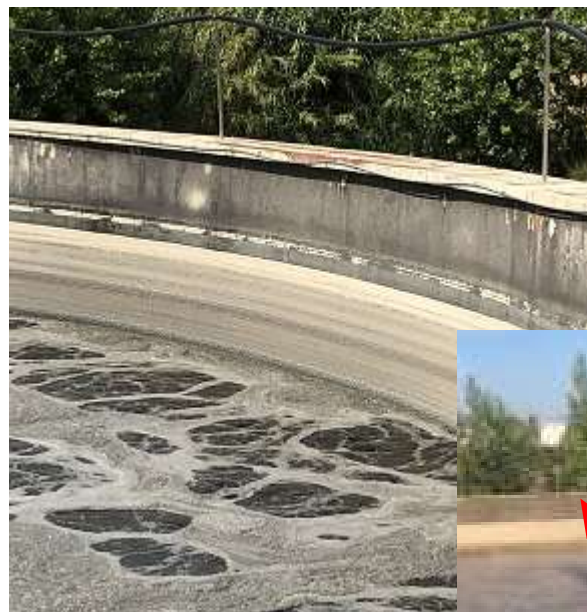
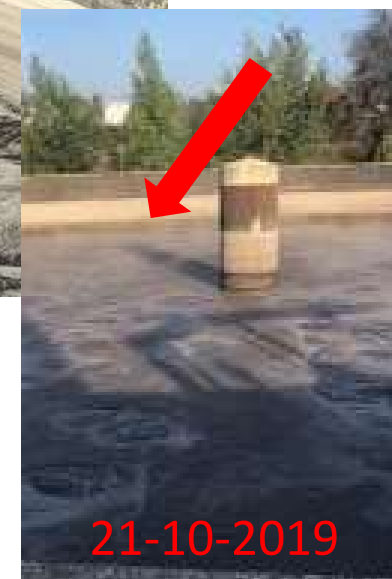
OBSERVA-SE UMA FAIXA DE COR CASTANHO CLARO NAS PAREDES EM TORNO DO TANQUE, MARCA DO NÍVEL DE ÁGUA NAS HORAS ANTERIORES E QUE DENUNCIA A GORDURA RESULTANTE DA AFLUÊNCIA EXCESSIVA

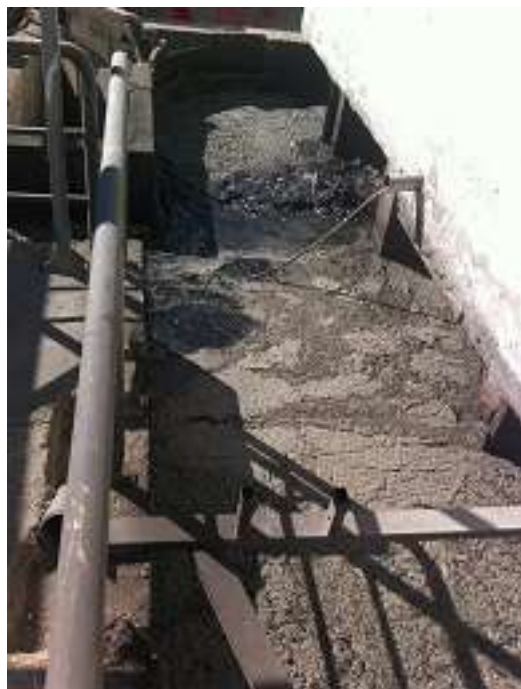
GORDURAS

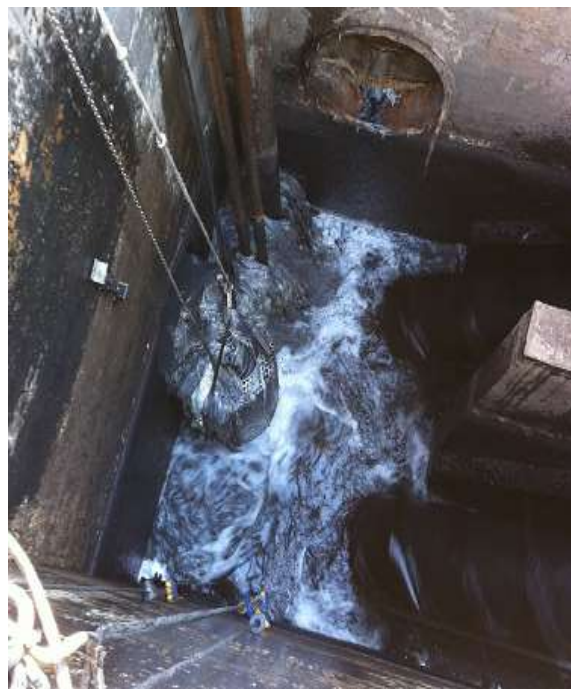
PELES/RASPAS

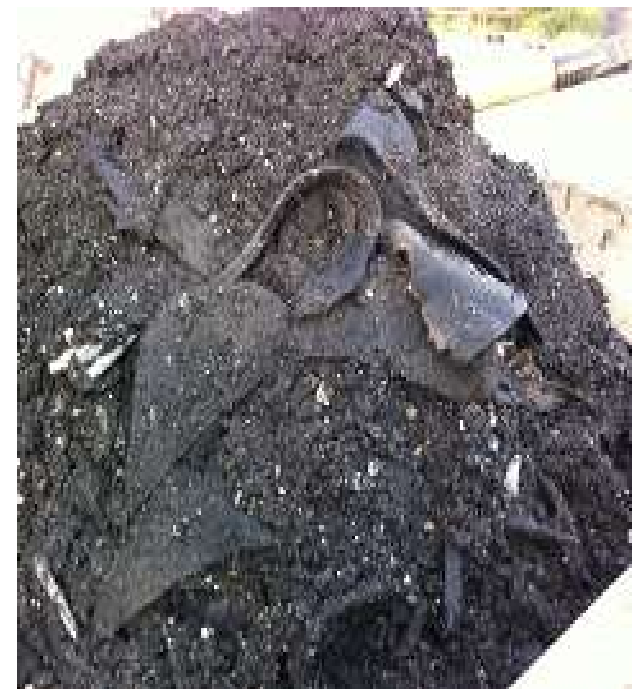
SÓLIDOS DE GRANDES
DIMENSÕES

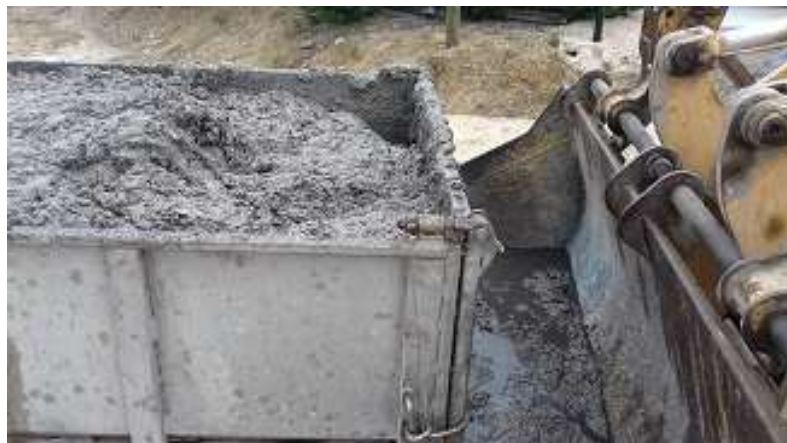
GORDURAS

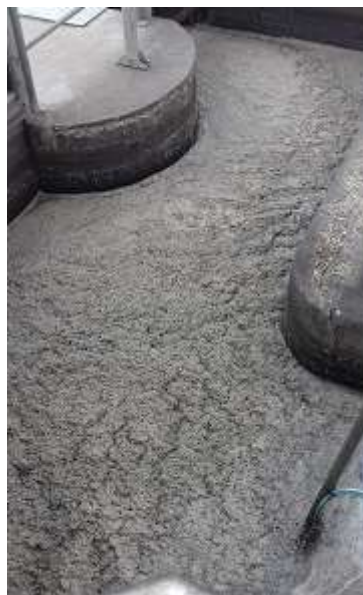
GORDURAS
